# Diagnostikaaruanne

## 2014 MERCEDES BENZ GLA250 Ambition

### Tuvastatud puuduste kokkuvõte

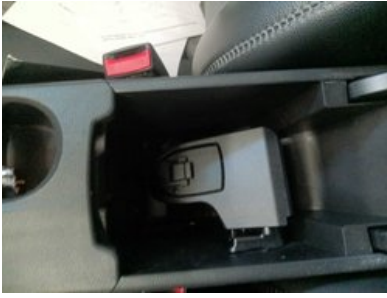
✓ **4. Salong:** Katted ja liistud - Seisukord

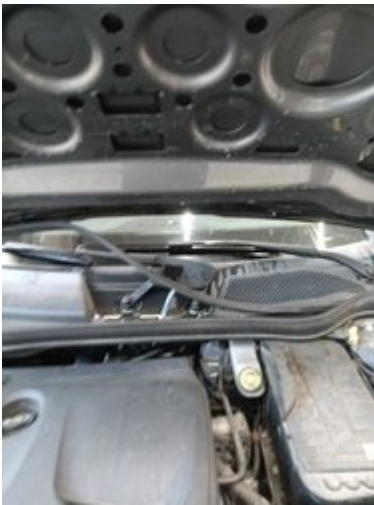
✓ **1. Esiosa:** Kapott - Nähtavad Kahjustused

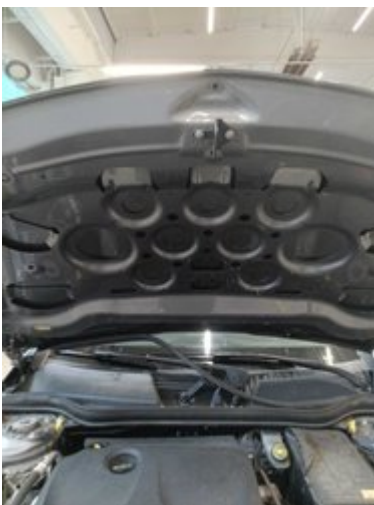
✓ **2. Esiosa:** Kapoti Heliisolatsioon - Seisukord

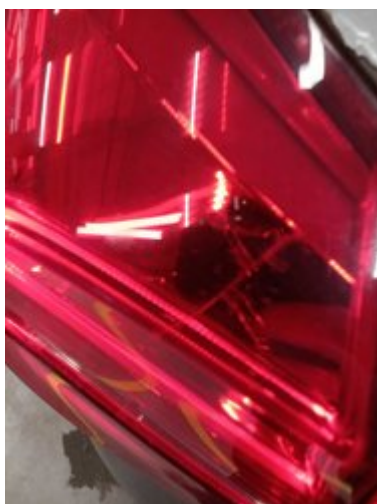
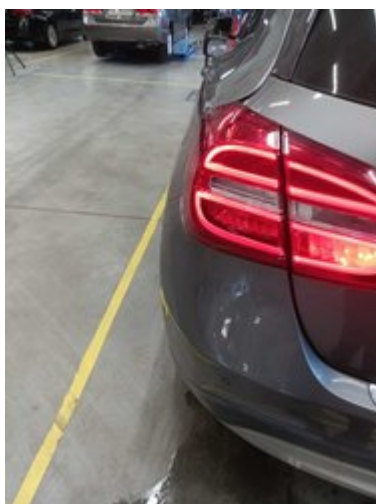
✓ **5. Tuled:** Tagatuled (Pidurituled, udutuled, suunatuled) - Toimimine, kahjustused ja värv

- ✓ 1. Paigalda Tagasi Kummitihend
- ✓ 2. Vaheta Tagumised Tuled

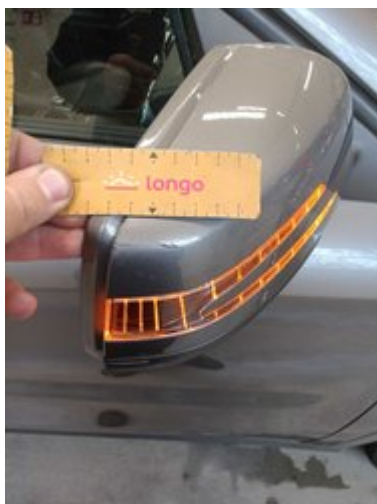
✓ **6. Külg:** Välispeeglid - Peeglite Terviklikkus ja Kinnitamine Auto Külge

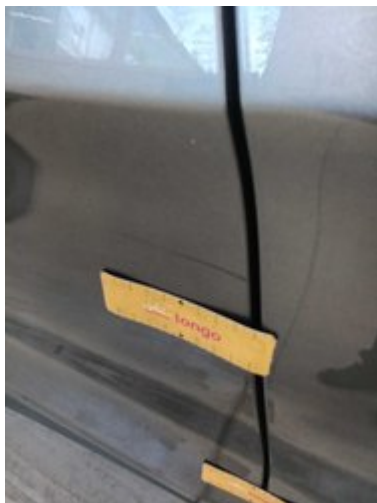
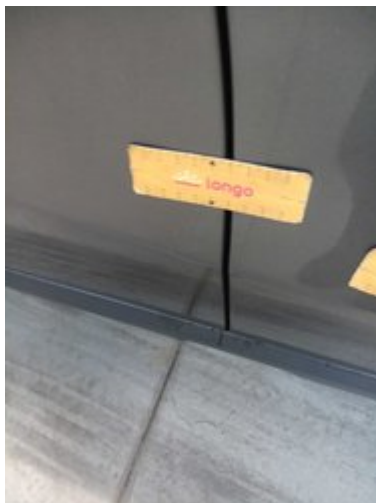
✓ **8. Külg:** Vasak ja Parem Külg - Nähtavad Kahjustused ja Kriimustused
