# Diagnostikaaruanne

## 2014 TOYOTA AURIS Active

# Ettevalmistus- ja remondiaruanne

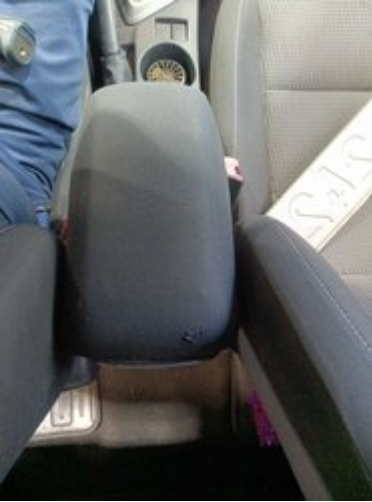
✓ **1. Salong:** Käetugi - Toimimine ja Seisukord

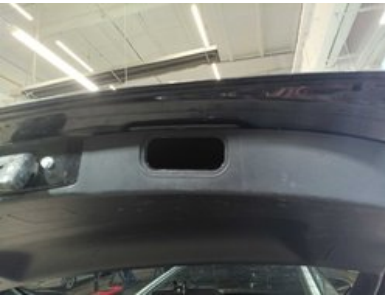
✓ **2. Salong:** Katted ja liistud - Seisukord

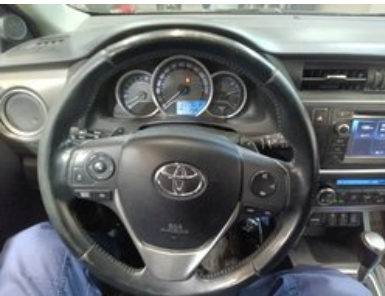
✓ **3. Esiosa:** Rool - Seisukord

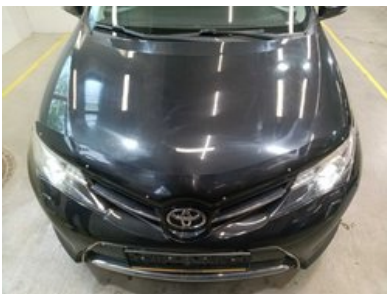
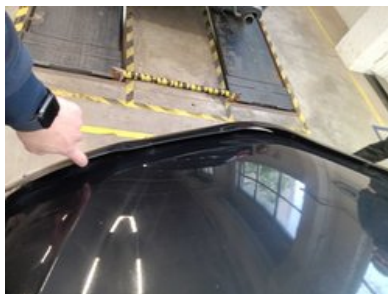
✓ **2. Esiosa:** Kapott - Nähtavad Kahjustused

- ✓ 1. Eemalda Kapoti Plastik

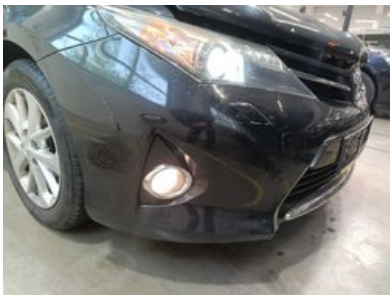
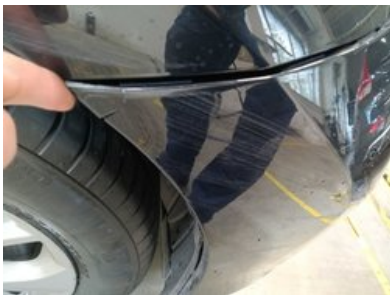
✓ **3. Esiosa:** Esistange - Seisukord ja Joondus

- ✓ 1. Espiõrkekaitse Värvimine

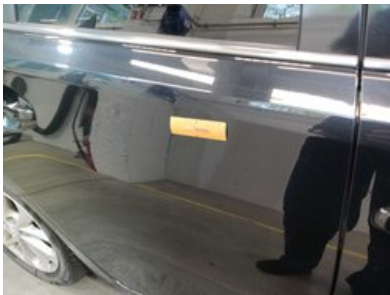
✓ **4. Külg:** Vasak ja Parem Külg - Nähtavad Kahjustused ja Kriimustused

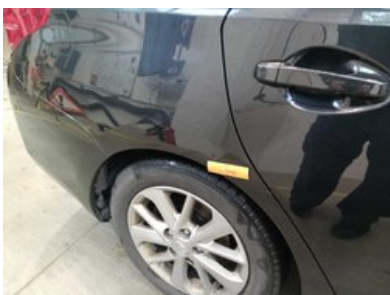
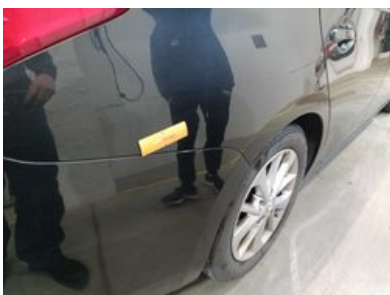
✓ **5. Külg:** Vasak ja Parem Külg - Nähtavad Kahjustused ja Kriimustused

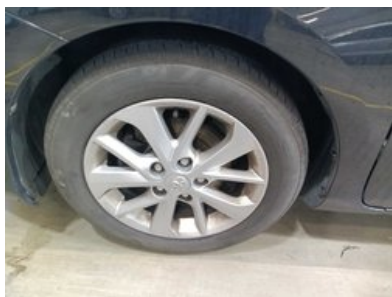
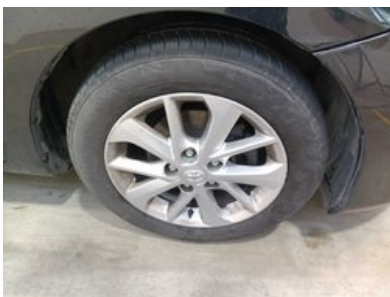
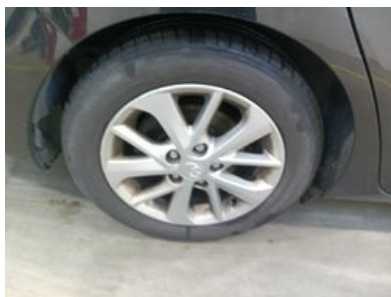
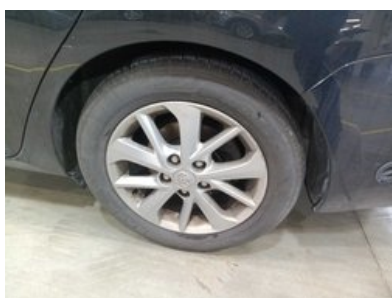
✔ **6. Külg:** Veljed - Seisukord

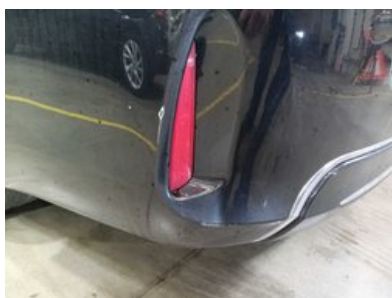
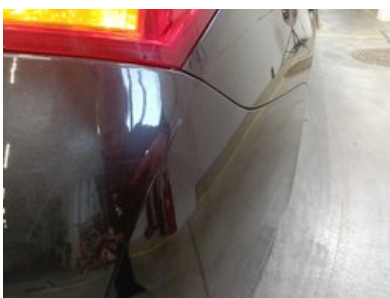
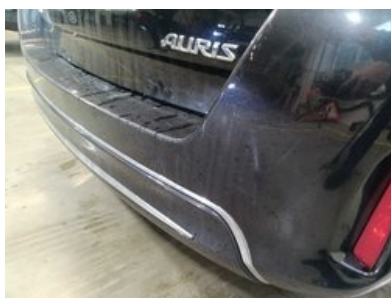
✔ **7. Tagaosa:** Tagumine stange - Seisukord ja joendus

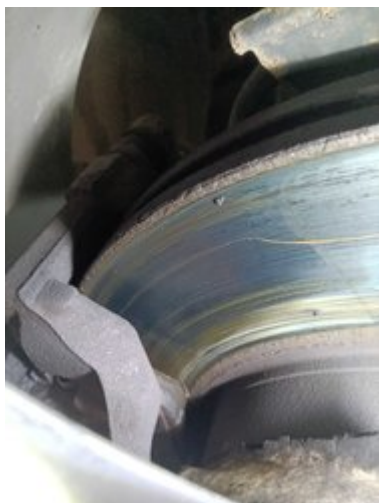
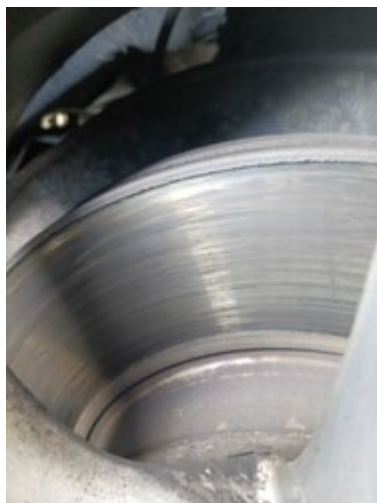
✓ **4. MUU:** Esimesed Pidurikettad ja Klotsid

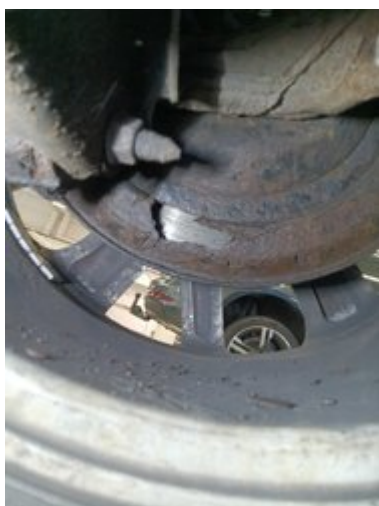
✓ **5. MUU:** Tagumine Piduriketta Kate

- ✓ 1. Tagumine Piduriketas ja Klotsid
- ✓ 2. Mootoriõli ja Filter
- ✓ 3. Esimine Vasak Roolivardapea
- ✓ 4. Tagumine Piduriketta Kate
- ✓ 5. Vesipump

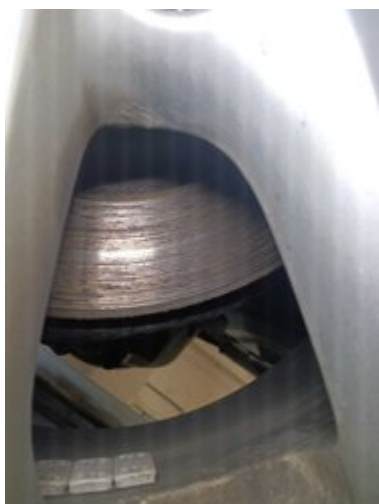
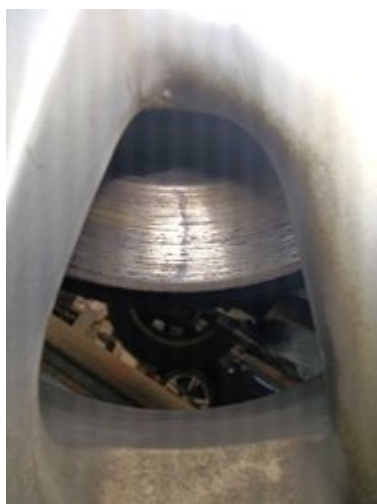
✓ **6. MUU:** Tagumine Piduriketas ja Klotsid
