# Diagnostikaaruanne

## 2019 HONDA HR-V Executive

Läbisõit lõpetamise kuupäeval: 100 641 km

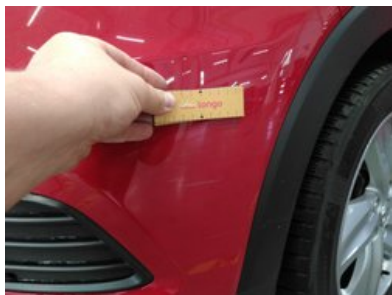
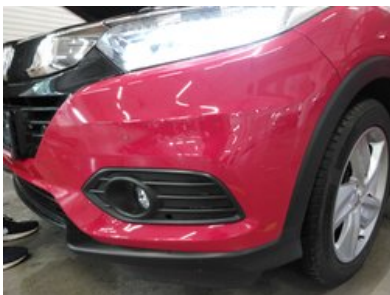
### ✓ 1. Esiosa: Esistange - Seisukord ja Joondus

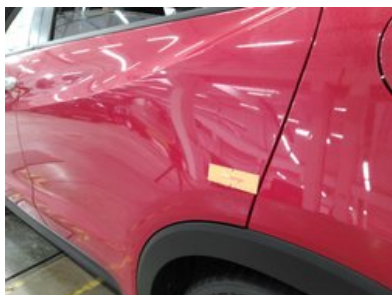
### ✓ 2. Külg: Vasak ja Parem Külg - Nähtavad Kahjustused ja Kriimustused
