# Diagnostikaaruanne

## 2017 RENAULT ESPACE Dynamique

Läbisõit lõpetamise kuupäeval: 217 478 km

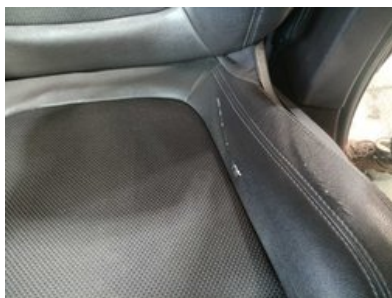
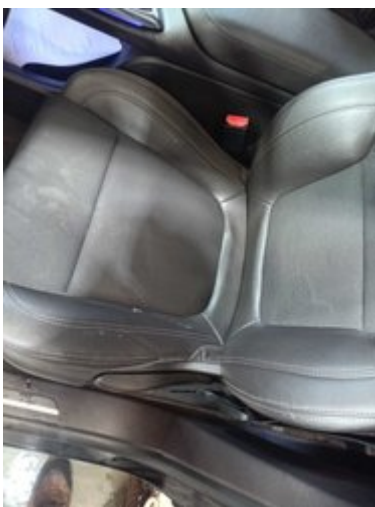
### ✓ 1. Istmed: Kõik Istmed - Seisukord

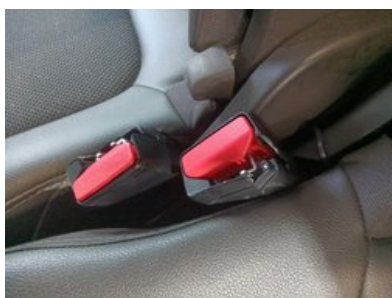
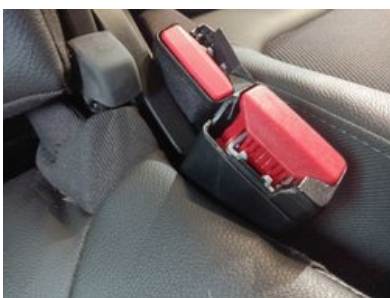
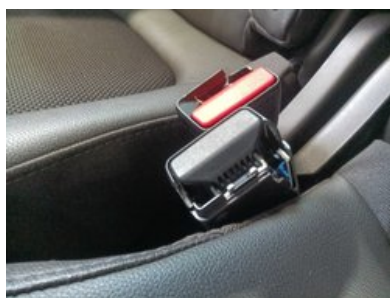
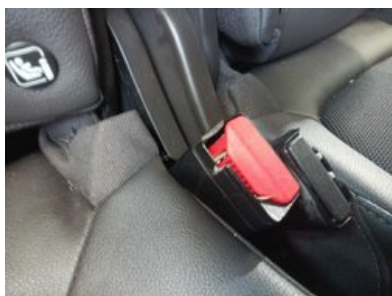
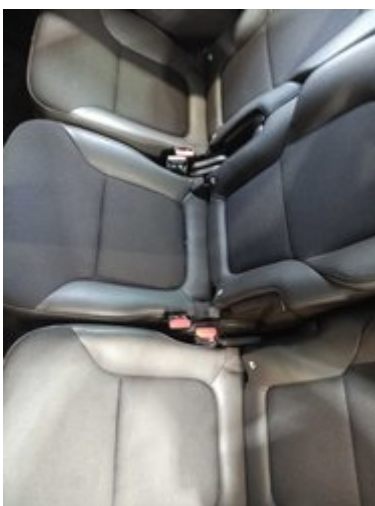
### ✓ 2. Istmed: Turvavööd - Toimimine ja lukustusmehhanism

- ✓ 1. Remont Ukse Sulgemist
- ✓ 2. Ukse Kumm
- ✓ 3. Vaheta Turvaväösid / Kinnitusi

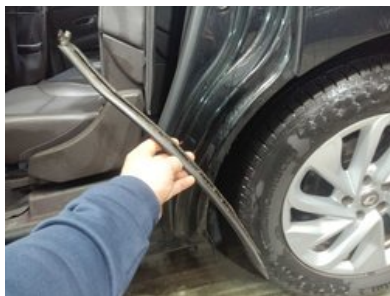
✓ **3. Uksed:** Uste Kummitihendid

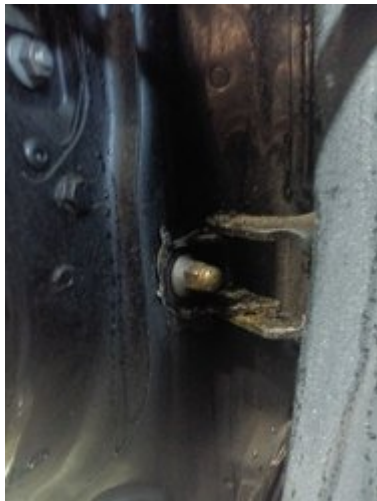
✓ **4. Uksed:** Kõik Neli Ust - Avamine, Sulgemine ja Käepideme Toimimine

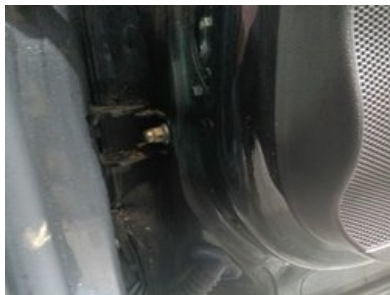
✓ **5. Uksed:** Kõik Neli Ust - Avamine, Sulgemine ja Käepideme Toimimine

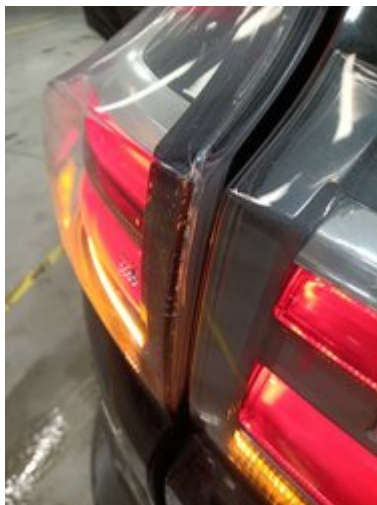
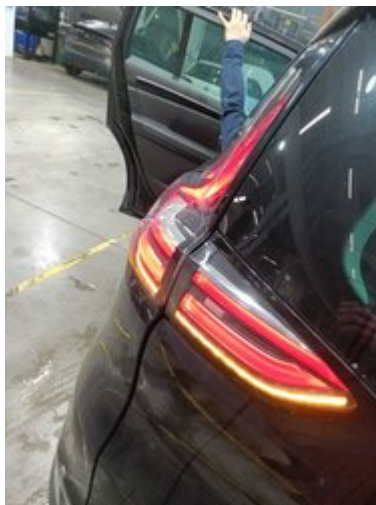
- ✔ **1. Tuled:** Tagatuled (Pidurituled, udutuled, suunatud) - Toimimine, kahjustused ja värv

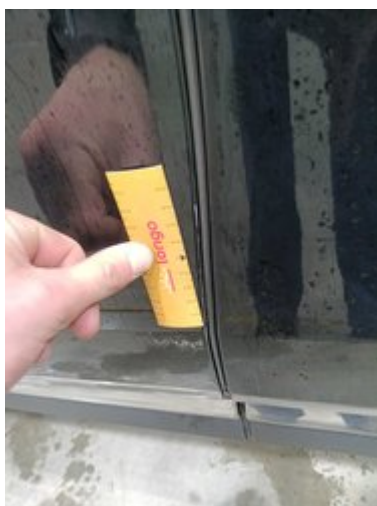
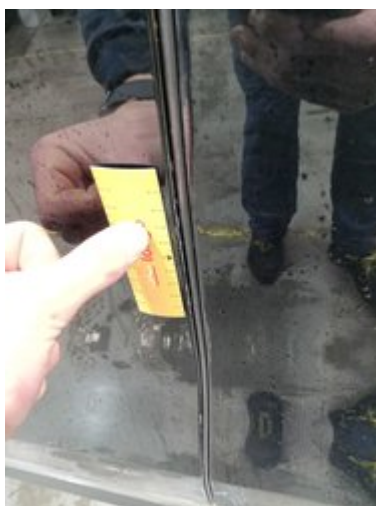
- ✔ **2. Külg:** Vasak ja Parem Külg - Nähtavad Kahjustused ja Kriimustused

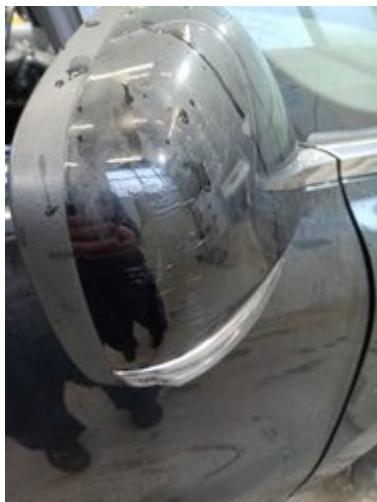
- ✔ **3. Muu:** Täiendavad Poleerimistööd

- ✓ 1. Kere pesemine
- ✓ 2. Salongi süvapuhasus ainult hüpoallergeensete puhastusvahendidega
- ✓ 3. Kere poleerimine pärast puhastamist

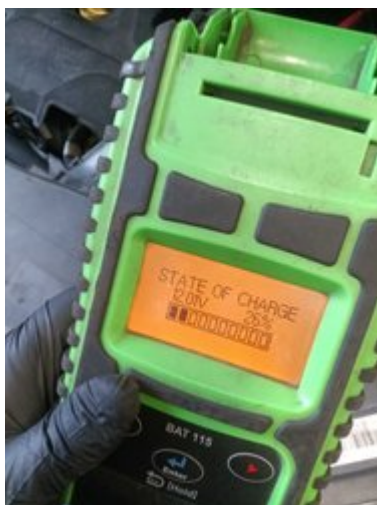
✓ **1. MUU:** Laadida Akut

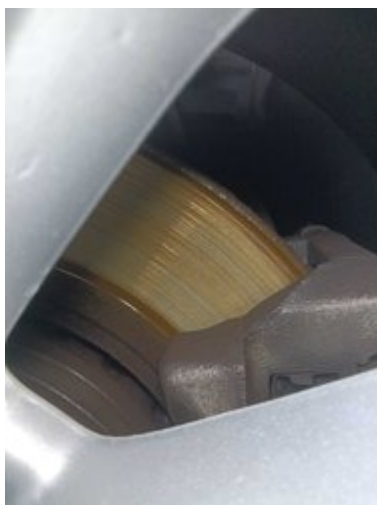
✓ **3. PIDURID:** Esimesed Pidurikettad Mõlemad koos Klotside

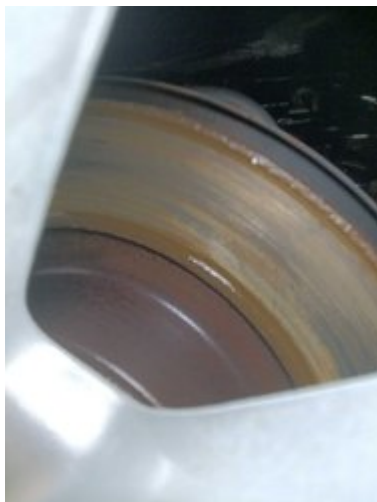
✓ **4. PIDURID:** Tagumine Piduri Ketas (Mõlemad)

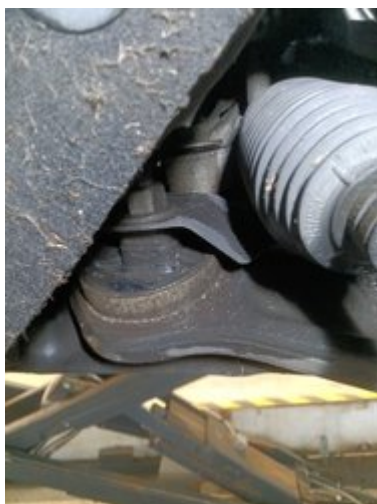
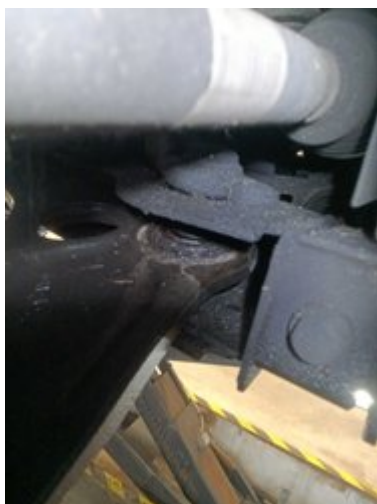
✓ **5. VEDRUSTUS:** Vedrustuse Alumine Õlg Mõlemad

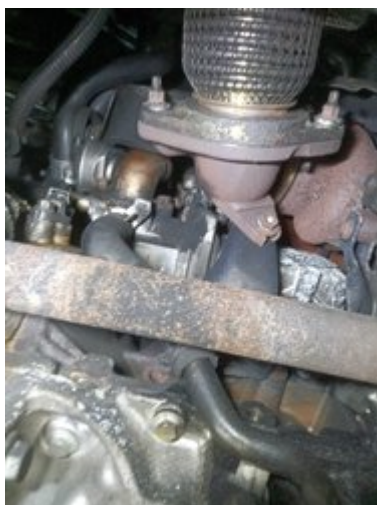
✓ **6. HEITGAASISÜSTEEM:** Heitgaasi Retsirkulatsiooni (EGR) Jahuti

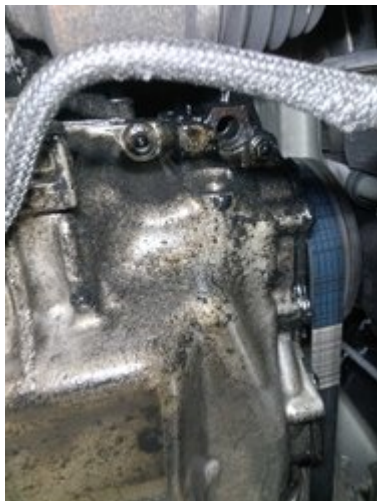
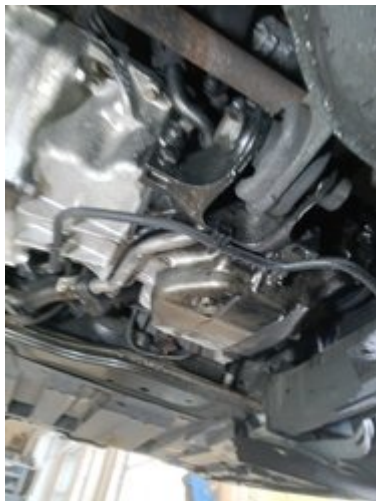
✓ **7. MOOTOR:** Sidurivõlli Ajamketi Kaane Tihend
