# Diagnostikaaruanne

## 2016 OPEL INSIGNIA Edition

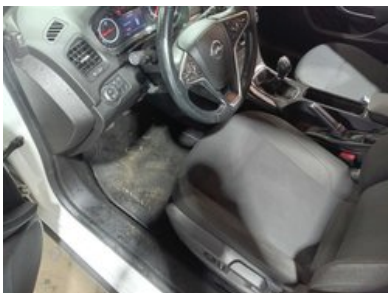
✔ **1. Salong:** Vaibad - Seisukord

- ✓ 1. Vaibad

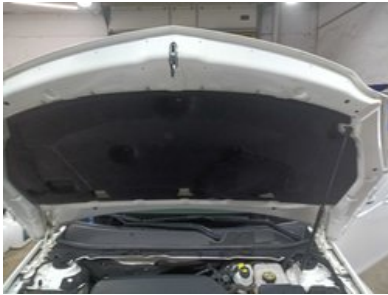
- ✓ **1. Esiosa:** Kapoti Heliisolatsioon - Seisukord

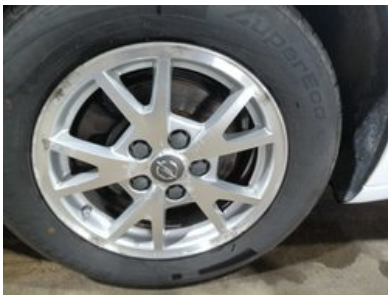
- ✓ **2. Külg:** Veljed - Seisukord

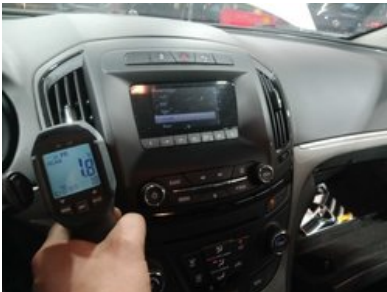
### ✓ 3. Kliimaseadme Mõõtmine
