# Diagnostikaaruanne

## 2019 NISSAN QASHQAI N-Connecta

### Tuvastatud puuduste kokkuvõte

Longo poolt läbi viidud põhjaliku diagnostika käigus, 7 puudust olid tuvastatud sõidukis.

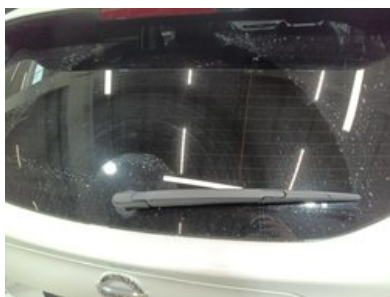
- ✔ **1. Esiosa:** Klaasipuhasti Kumm ja Käepide (Ees ja Taga) - Seisukord

- ✓ 1. Vaheta Esiklaasi Kojamees (Mehaaniline)
- ✓ 2. Vaheta Tagaklaasi Kuhjar (Mehaaniline)

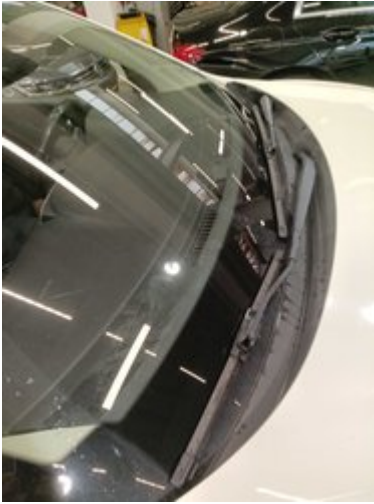
✓ **2. Esiosa:** Klaasipuhasti Kumm ja Käepide (Ees ja Taga) - Seisukord

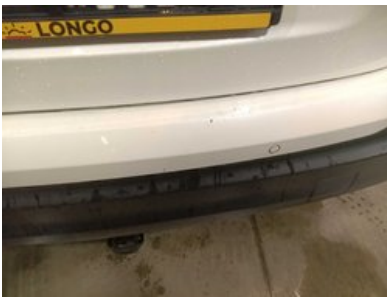
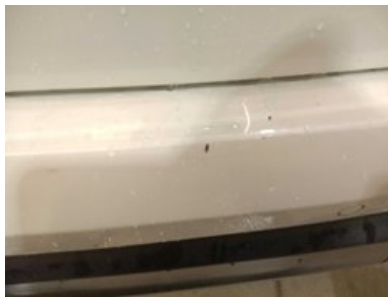
✓ **1. Tagaosa:** Tagumine stange - Seisukord ja joendus

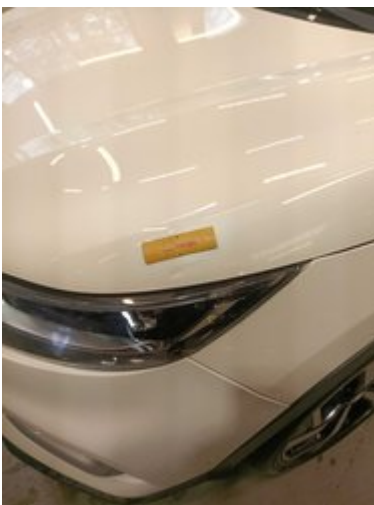
✓ **2. Esiosa:** Kapott - Nähtavad Kahjustused

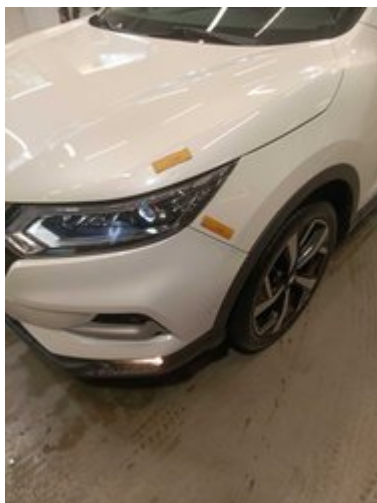
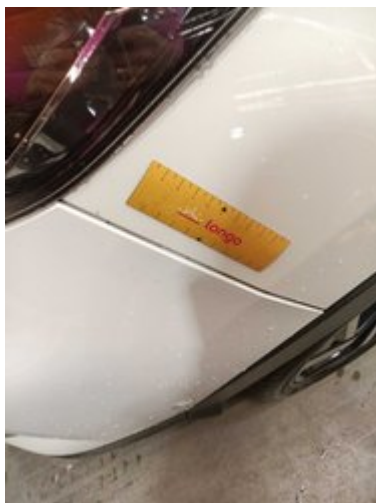
✓ **3. Esiosa:** Esistange - Seisukord ja Joondus

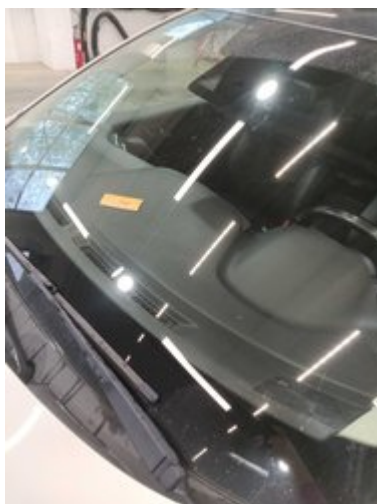
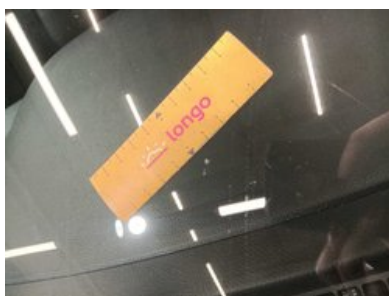
✓ **4. Esiosa:** Esiklaasi terviklikkus - puuduvad tehnõlevaatust välistavad kahjustused

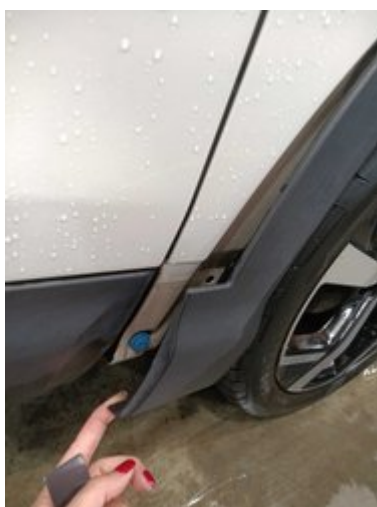
✓ **5. Külg:** Vasak ja Parem Külg - Nähtavad Kahjustused ja Kriimustused

- ✓ 1. Paranda Tiiva Plast
