# Diagnostikaaruanne

## 2016 OPEL ZAFIRA TOURER

Värv: Pruun	CO <sub>2</sub> NEDC heitkogus: 129 g/km
Kütuse tüüp: Diisell	
Keretüüp: Mahtuniversaal	Täismass (GVW): 2445 kg
Uste arv: 5	Mootori suurus: 2.00 l
Istekohtade arv: 7	Silindrid: 4
Läbisõit: 281 154 km	Võimsus: 125 kw
VIN-kood: W0LPE9E72G1072539	Kütusekulu: 4.90 l/100km
Käigukast: Manuaalne	Rehvimõõt: 225/50 - 17"
Veoskeem: Esivedu	Longo laoseisu ID: I620108

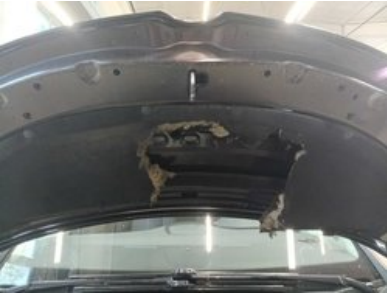
✓ **3. Esiosa:** Kapoti Heliisolatsioon - Seisukord

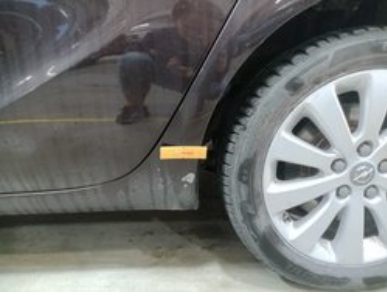
✓ **4. Külg:** Vasak ja Parem Külg - Nähtavad Kahjustused ja Kriimustused

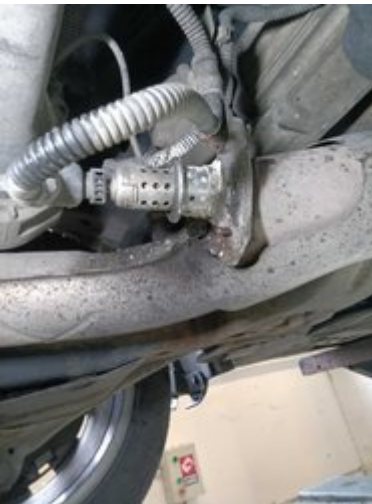
✓ **1. MUU:** AdBlue Pihustaja
