# Diagnostikaaruanne

## 2022 MITSUBISHI ECLIPSE CROSS Intense+

Longo poolt läbi viidud põhjaliku diagnostika käigus, 4 puudust olid tuvastatud sõidukis.

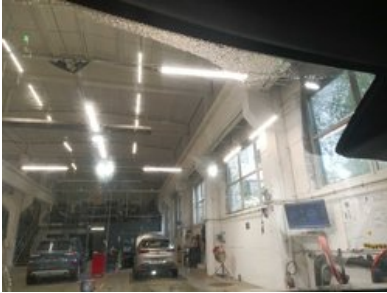
- ✓ **1. Esiosa:** Klaasipuhasti Kumm ja Käepide (Ees ja Taga) - Seisukord
