# Diagnostikaaruanne

## 2015 PEUGEOT 308 Executive

### Diagnostika üksikasjad

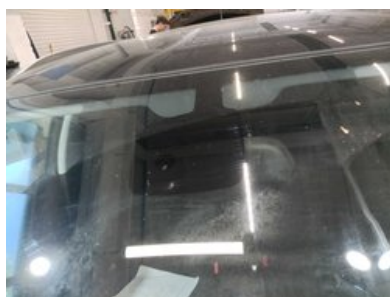
### ✓ 2. Esiosa: Esiklaasi terviklikkus - puuduvad tehnölevaatust välistavad kahjustused

- ✓ 1. Vaheta Tagumised Helkurid
- ✓ 2. Vaheta Tuled Auto Küljel
- ✓ 3. Esiklaasi Vahetamine

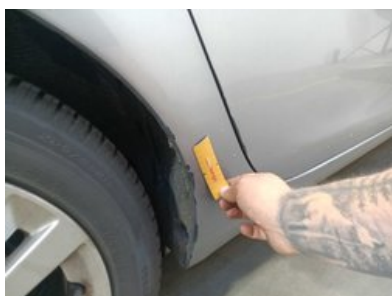
✓ **7. Külg:** Vasak ja Parem Külg - Nähtavad Kahjustused ja Kriimustused

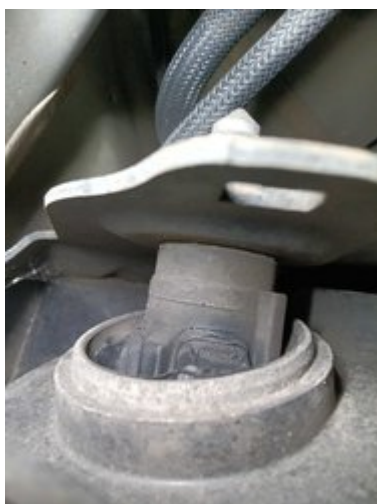
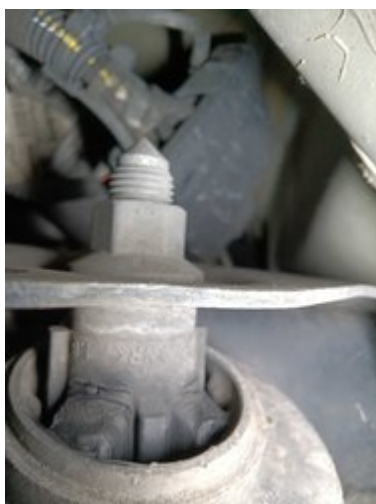
✓ **5. VEDRUSTUS:** Vedrustuse Alumise Õla Puksid Mõlemad
