# Diagnostikaaruanne

## 2020 OPEL INSIGNIA Business Executive

### Diagnostika üksikasjad

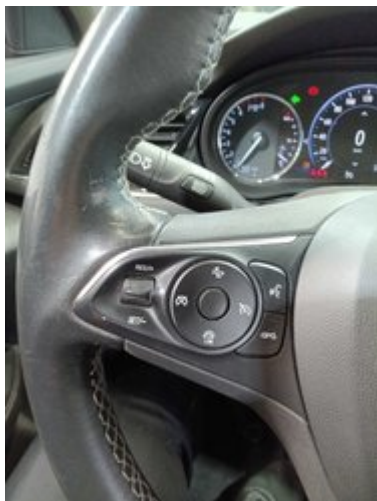
### ✓ 1. Esiosa: Rool - Juhtseadmete/Nuppude Töö

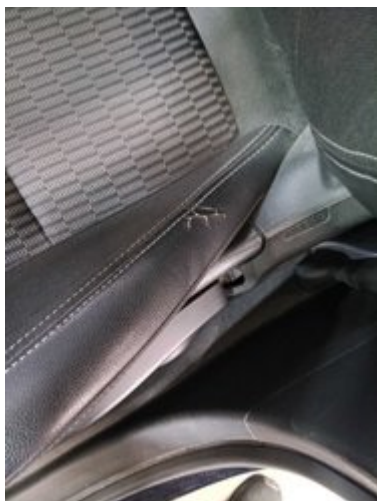
### ✓ 2. Istmed: Kõik Istmed - Seisukord

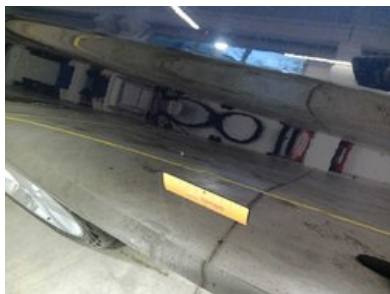
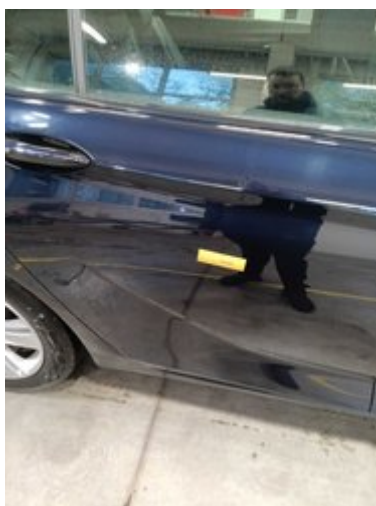
### ✓ 2. Külg: Vasak ja Parem Külg - Nähtavad Kahjustused ja Kriimustused

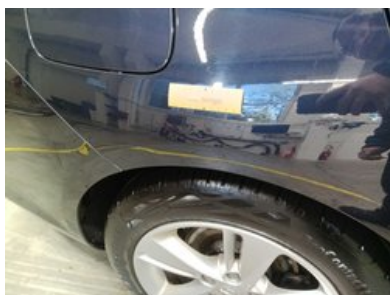
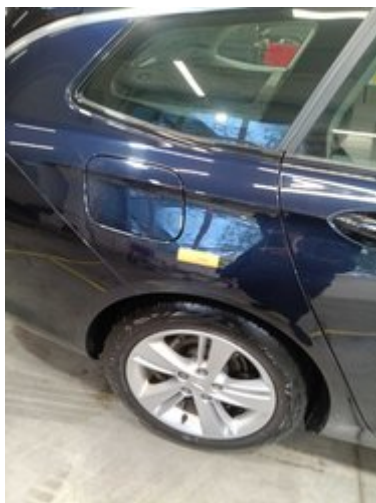
### ✓ 3. Külg: Vasak ja Parem Külg - Nähtavad Kahjustused ja Kriimustused

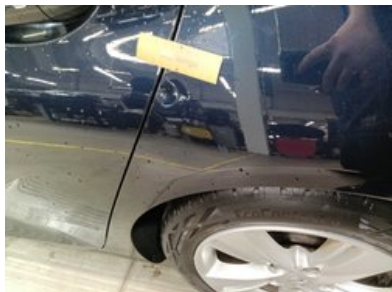
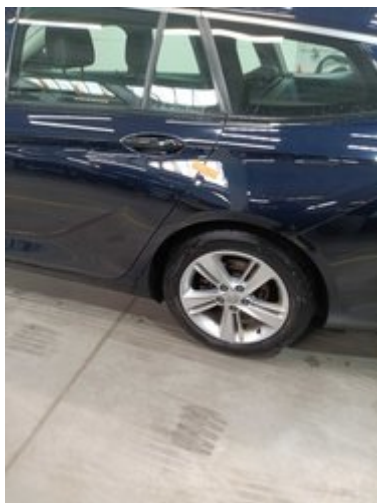
✓ **4. Külg:** Vasak ja Parem Külg - Nähtavad Kahjustused ja Kriimustused

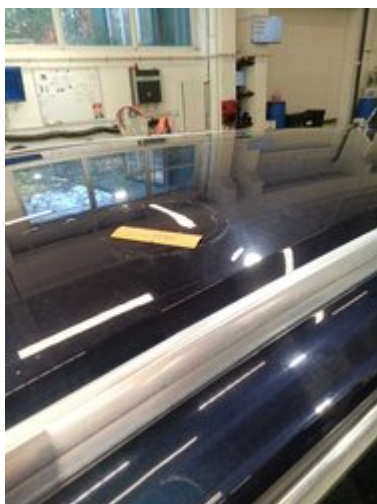
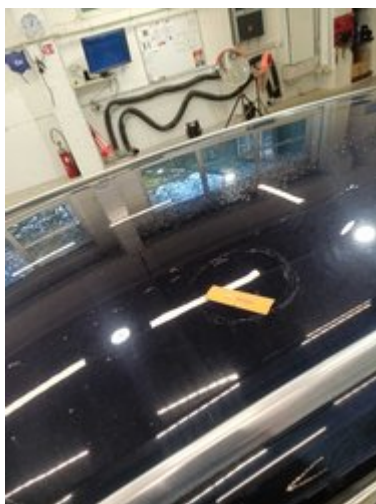
✓ **5. Muu:** Katus - Nähtavad kahjustused (nt rahekahjustused)

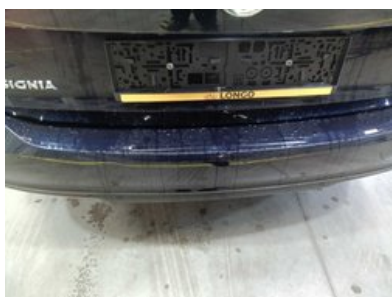
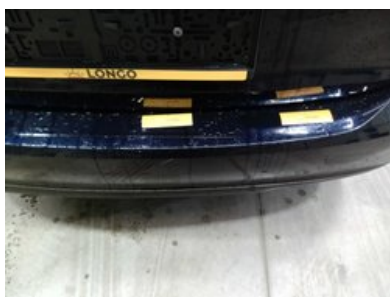
✓ **6. Tagaosa:** Tagumine stange - Seisukord ja joondus
