Diagnostikaaruanne

2015 VOLVO V60 Summum

Värv: Sinine	CO ₂ NEDC heitkogus: 48 g/km
Kütuse tüüp: Diisel / Hübriid / Plug-in	
Keretüüp: Universaal	Täismass (GVW): 2505 kg
Uste arv: 5	Mootori suurus: 2.40 l
Istekohtade arv: 5	Silindrid: 5
Läbisõit: 193 008 km	Võimsus: 162 kw
VIN-kood: YV1GWDCH0G1307944	Kütusekulu: 1.80 l/100km
Käigukast: Automaatne	Rehvimõõt: 235/45 - 17"
Veoskeem: Nelikvedu	Longo laoseisu ID: N521225

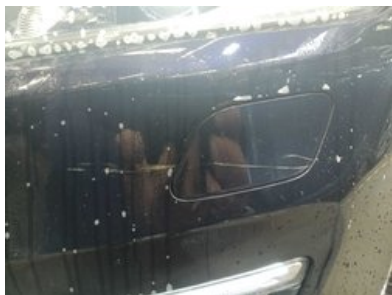
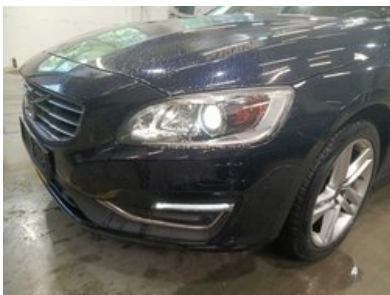
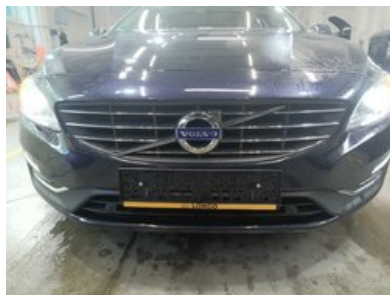
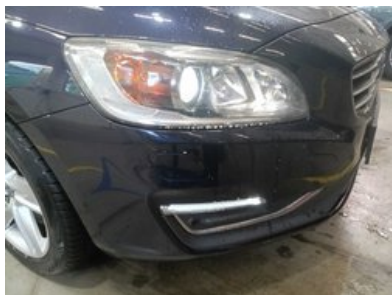
✓ 1. Esiosa: Esistange - Seisukord ja Joondus

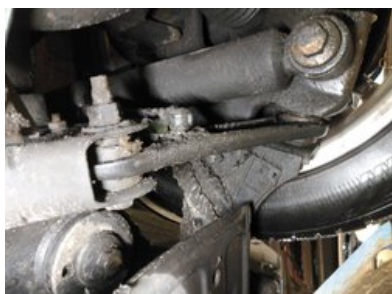
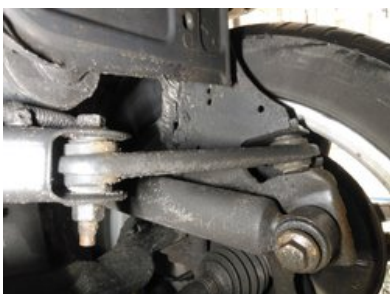
✓ 1. VEDRUSTUS: Vedrustuse Alumine Õlg Eesmine Mõlemad

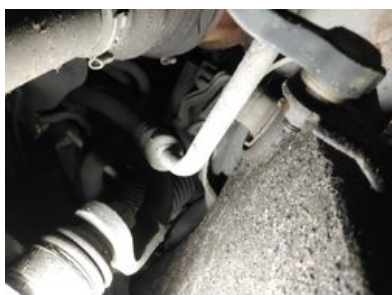
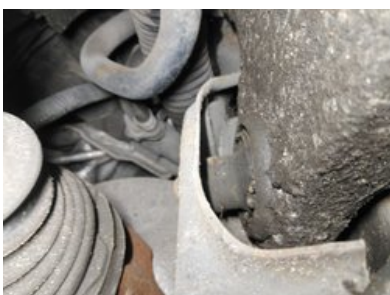
✓ 2. VEDRUSTUS: Vedrustuse Alumine Õlg Mõlemad

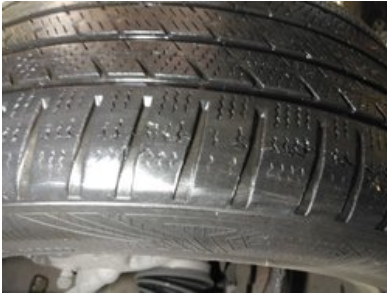
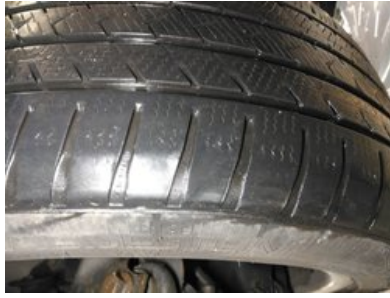
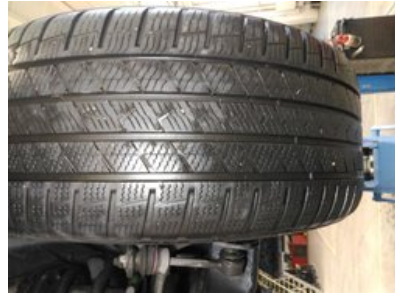
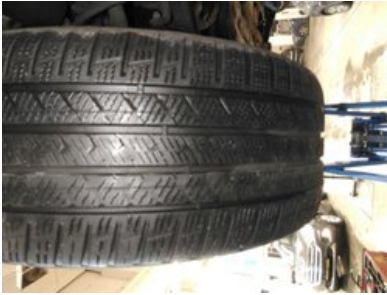
✓ **4. MUU:** Vahetada Rehve

- ✓ 1. Mootoriõli ja Filtri Vaetus
- ✓ 2. Vahetada Rehve
