# Diagnostikaaruanne

## 2018 HYUNDAI TUCSON Comfort

### Diagnostika üksikasjad

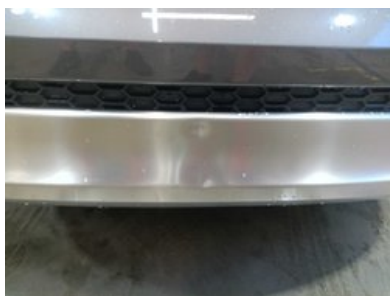
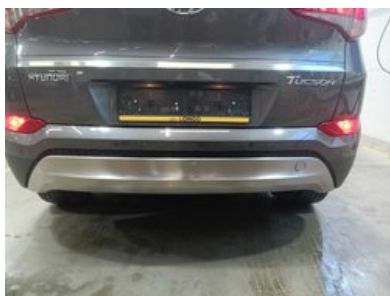
- ✔ **1. Tagaosa:** Tagumine stange - Seisukord ja joendus
