# Diagnostikaaruanne

## 2021 PEUGEOT 208 Allure

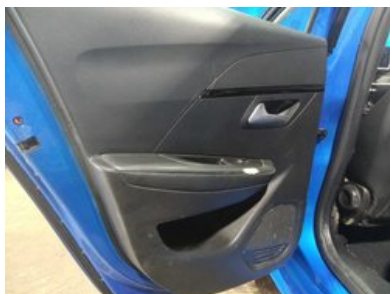
✔ **1. Uksed:** Katted ja liistud - Seisukord

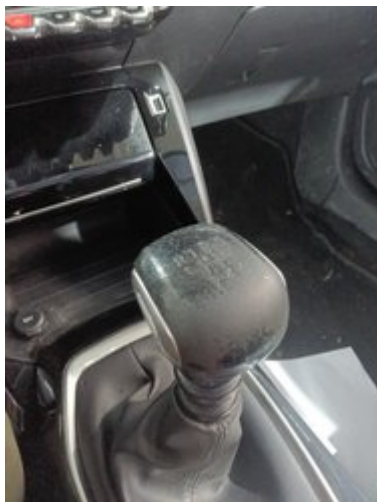
✓ **2. Salong:** Käigukang Katik ja Käigukang Nupp - Seisukord

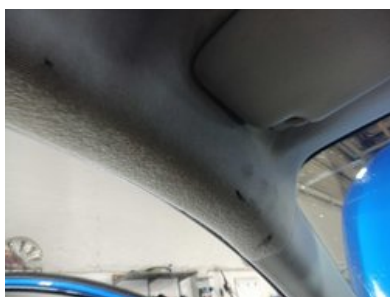
✓ **3. Esiosa:** Laepolster - Seisukord

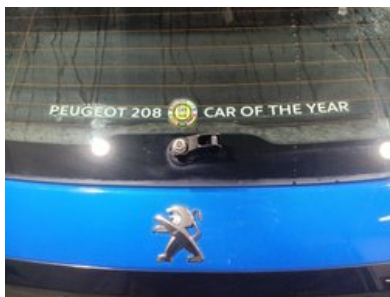
✓ **4. Esiosa:** Klaasipuhasti Kumm ja Käepide (Ees ja Taga) - Seisukord

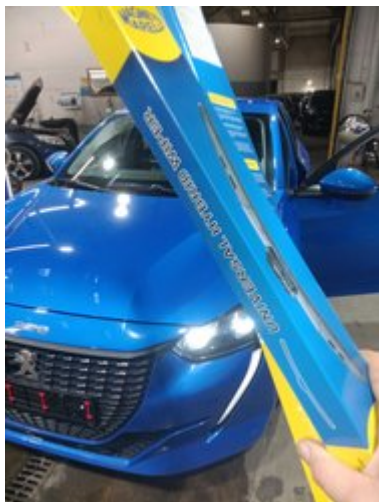
✓ **5. Esiosa:** Klaasipuhasti Kumm ja Käepide (Ees ja Taga) - Seisukord

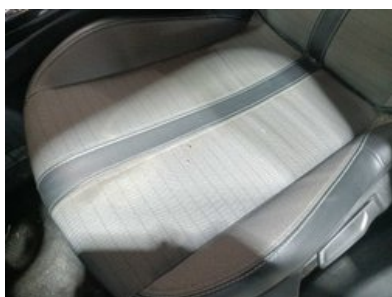
✓ **6. Istmed:** Kõik Istmed - Seisukord

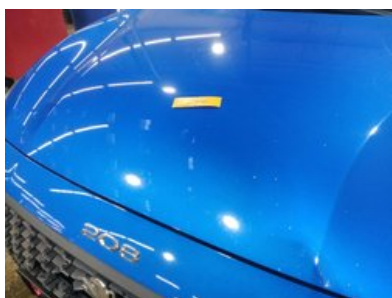
✓ **1. Esiosa:** Kapott - Nähtavad Kahjustused

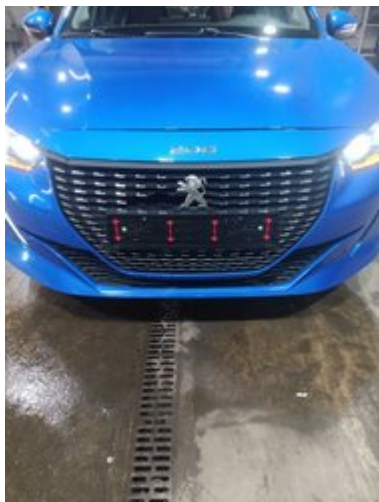
✓ **2. Esiosa:** Esivõre - Seisukord

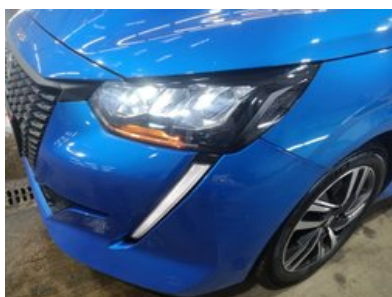
✓ **3. Esiosa:** Esistange - Seisukord ja Joondus

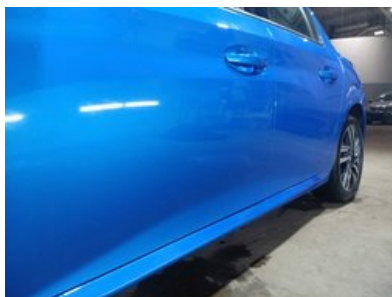
✓ **4. Muu:** Täiendavad Poleerimistööd

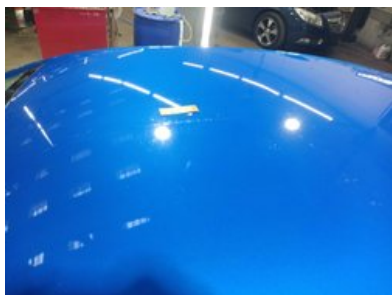
✓ **5. Muu:** Katus - Nähtavad kahjustused (nt rahekahjustused)

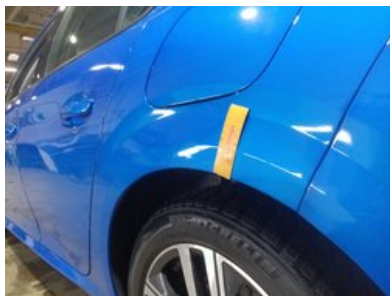
✓ **6. Külg:** Vasak ja Parem Külg - Nähtavad Kahjustused ja Kriimustused

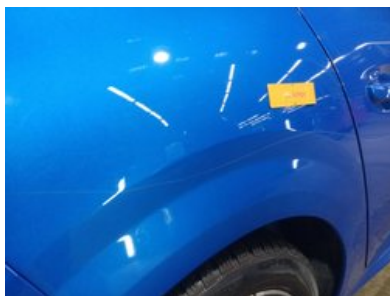
✓ **7. Külg:** Vasak ja Parem Külg - Nähtavad Kahjustused ja Kriimustused

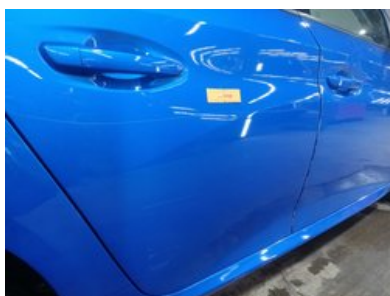
✓ **8. Külg:** Vasak ja Parem Külg - Nähtavad Kahjustused ja Kriimustused

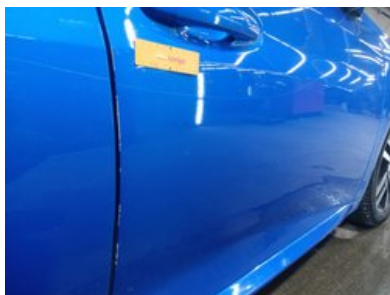
✓ **9. Külg:** Vasak ja Parem Külg - Nähtavad Kahjustused ja Kriimustused

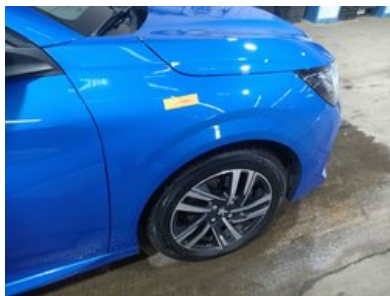
✓ **10. Külg:** Vasak ja Parem Külg - Nähtavad Kahjustused ja Kriimustused

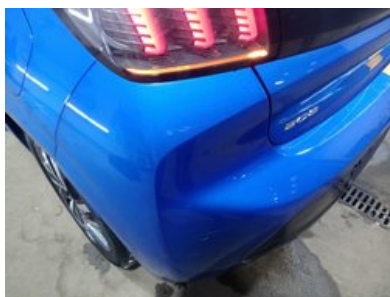
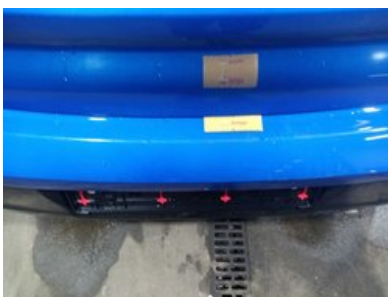
✓ **11. Tagaosa:** Tagumine stange - Seisukord ja joondus

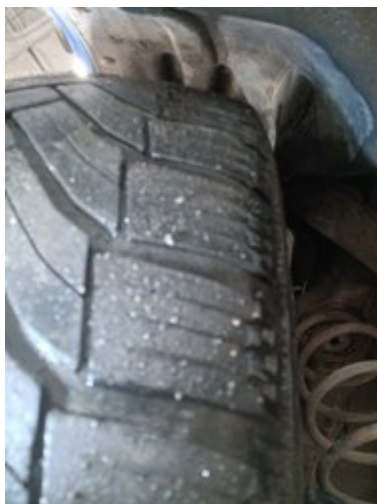
✓ **3. MUU:** Vahetada Rehve

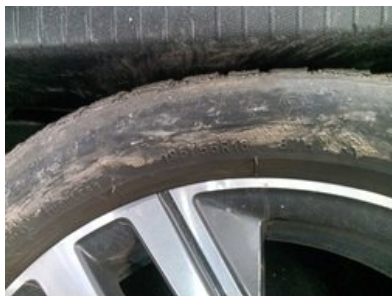
✓ **4. MUU:** Vahetada Rehve

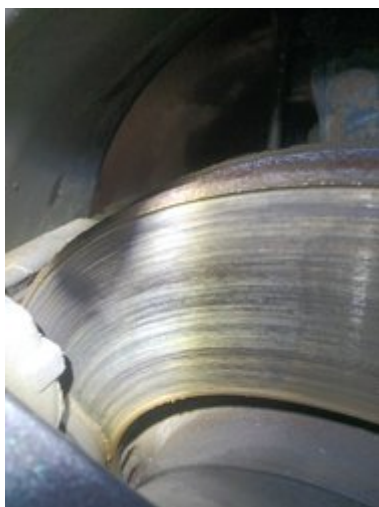
✓ **6. PIDURID:** Esimesed Pidurikettad Mõlemad

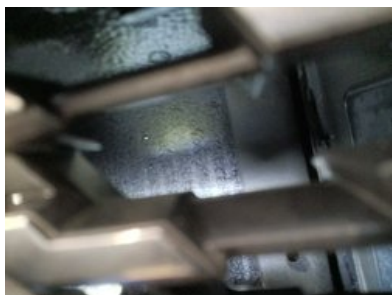
✓ **7. JAHUTUSSÜSTEEM:** Intercooler

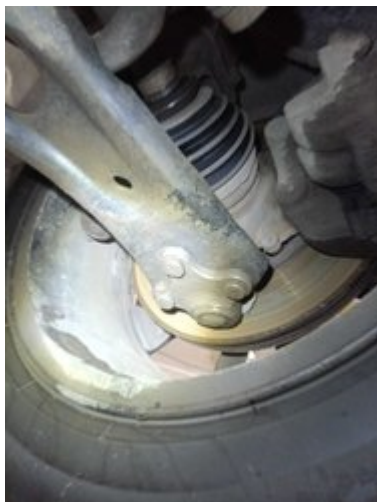
✓ **8. VEDRUSTUS:** Kuuliiges Alumine Mõlemad Pooled

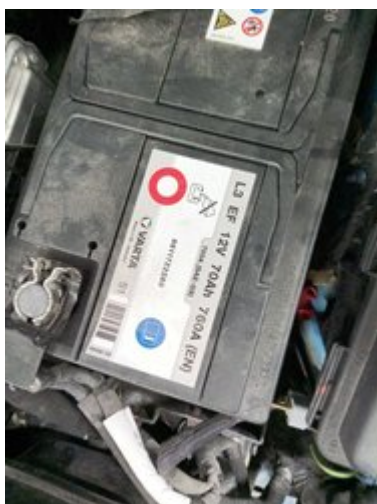
✓ **9. ÜLDINE ELEKTER:** Aku

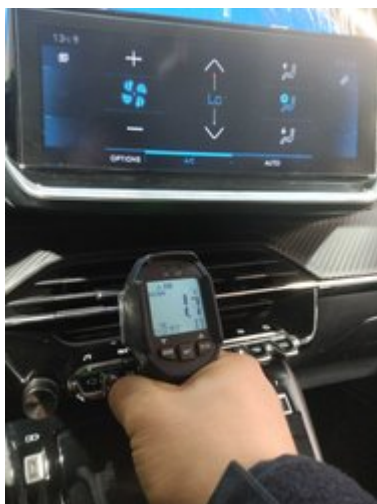
## ✓ 2. Kliimaseadme Mõõtmine
