# Diagnostikaaruanne

## 2020 PEUGEOT 3008 Premium Advantage

### Diagnostika üksikasjad

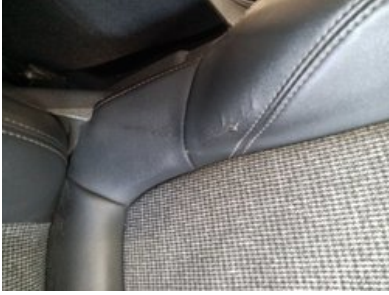
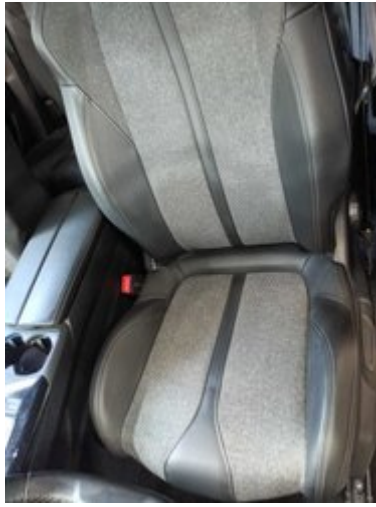
✔ **1. Istmed:** Kõik Istmed - Seisukord

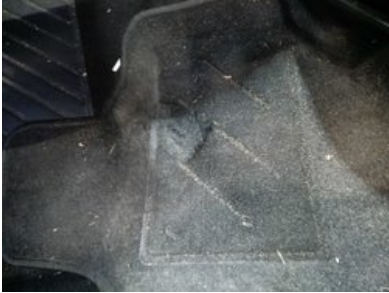
✔ **2. Salong:** Vaibad - Seisukord

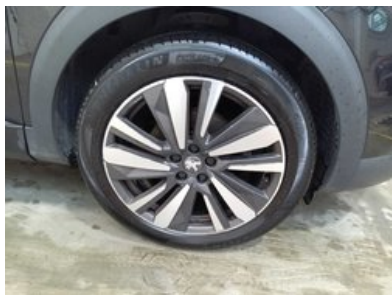
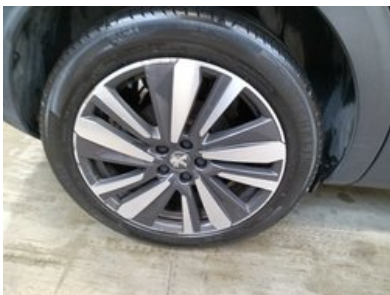
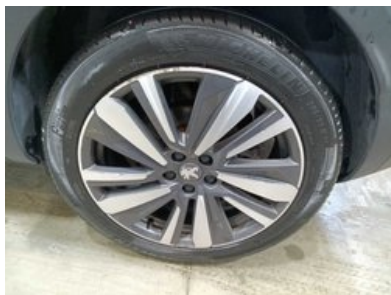
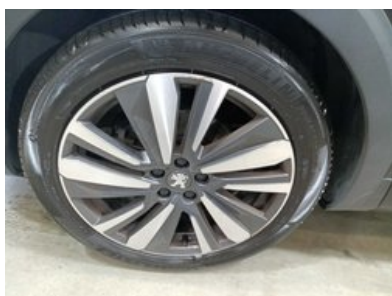
### ✓ 1. Külg: Veljed - Seisukord

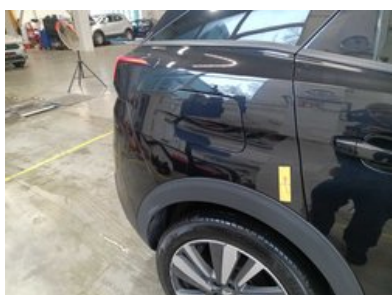
### ✓ 2. Külg: Vasak ja Parem Külg - Nähtavad Kahjustused ja Kriimustused

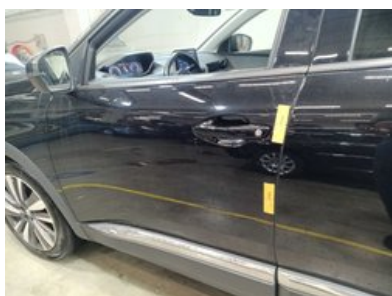
### ✓ 3. Külg: Vasak ja Parem Külg - Nähtavad Kahjustused ja Kriimustused

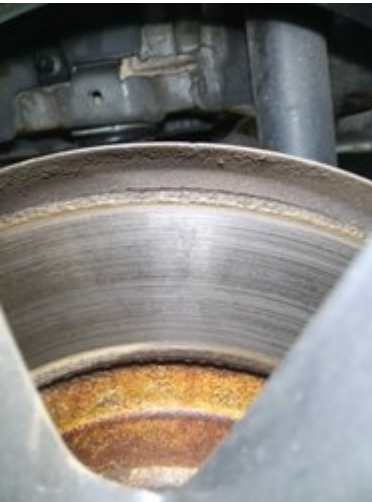
### ✓ 2. PIDURID: Tagumine Piduri Ketas (Mõlemad)

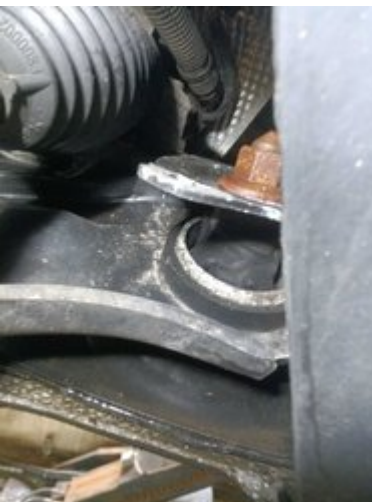
### ✓ 3. VEDRUSTUS: Vedrustuse Alumise Õla Puksid Mõlemad
