# Diagnostikaaruanne

## 2019 ALFA ROMEO STELVIO Super

### Tuvastatud puuduste kokkuvõte

Longo poolt läbi viidud põhjaliku diagnostika käigus, 6 puudust olid tuvastatud sõidukis.

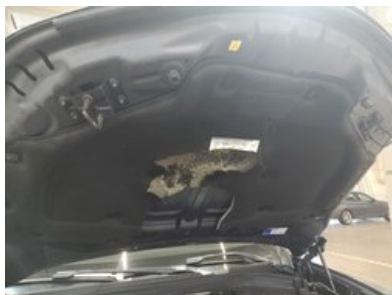
### ✓ 1. Esiosa: Kapoti Heliisolatsioon - Seisukord

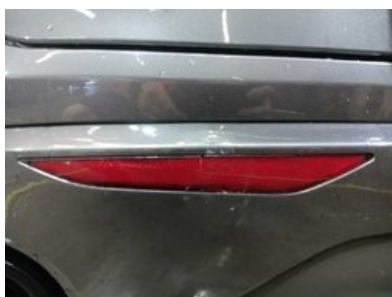
### ✓ 2. Tuled: Tagatuled (Pidurituled, udutuled, suunatud) - Toimimine, kahjustused ja värv

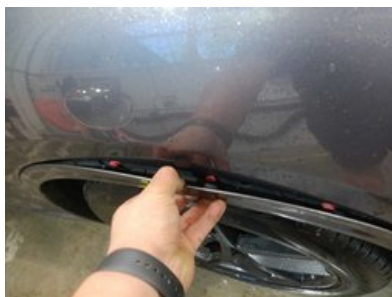
### ✓ 3. Külg: Keredetailide Geomeetria

- ✓ 1. Kereplaadi Geomeetria Parandamine

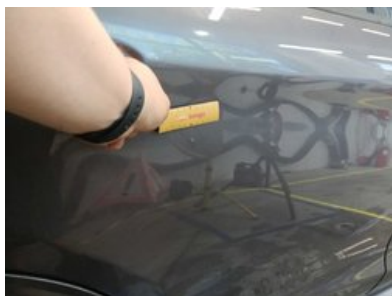
### ✓ 4. Külg: Vasak ja Parema Külgi - Nähtavad Kahjustused ja Kriimustused

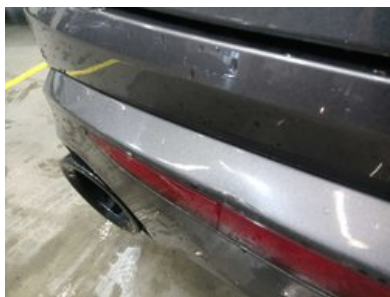
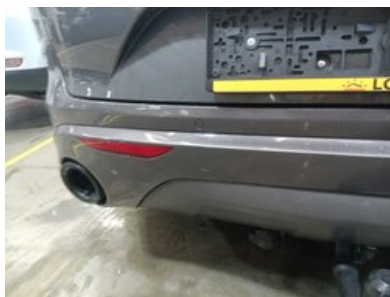
## ✓ 5. Tagaosa: Tagumine stange - Seisukord ja joondus
