# Diagnostikaaruanne

## 2022 MAZDA CX-5 Luxury

Longo poolt läbi viidud põhjaliku diagnostika käigus, 8 puudust olid tuvastatud sõidukis.

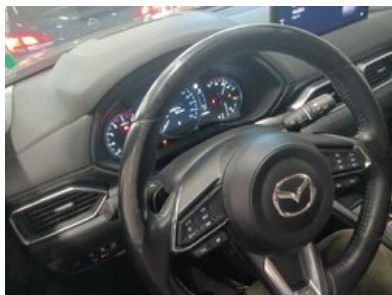
### ✓ 1. Esiosa: Rool - Seisukord

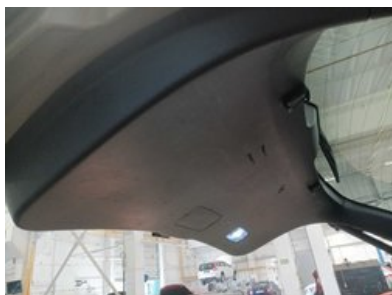
### ✓ 2. Salong: Katted ja liistud - Seisukord

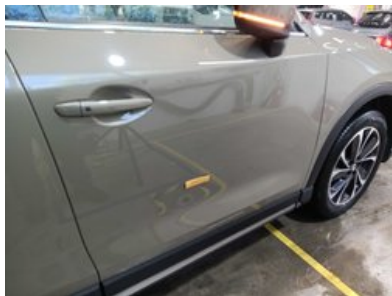
### ✓ 1. Külg: Vasak ja Parem Külg - Nähtavad Kahjustused ja Kriimustused

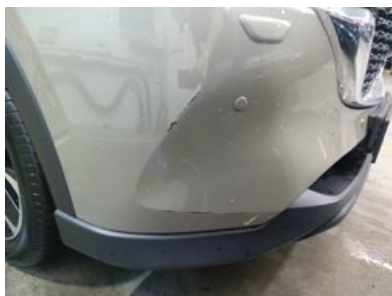
### ✓ 2. Esiosa: Esistange - Seisukord ja Joondus

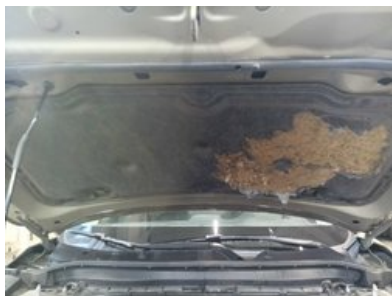
✓ **3. Esiosa:** Kapoti Heliisolatsioon - Seisukord

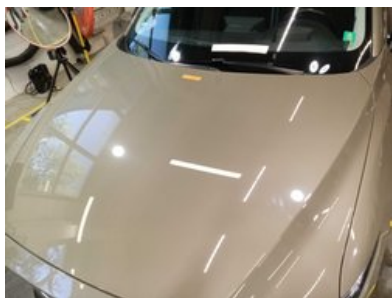
✓ **4. Esiosa:** Kapott - Nähtavad Kahjustused

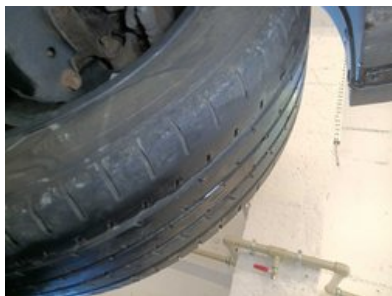
✓ **2. MUU:** Vahetada Rehve
