Diagnostikaaruanne

2015 VOLKSWAGEN GOLF 7 GTE

Longo poolt läbi viidud põhjaliku diagnostika käigus, 13 puudust olid tuvastatud sõidukis.

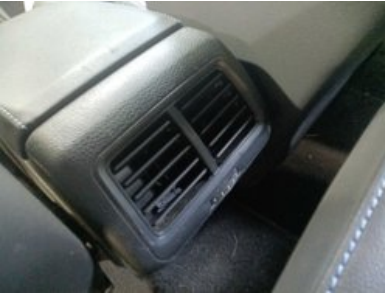
✓ **2. Salong:** Katted ja liistud - Seisukord

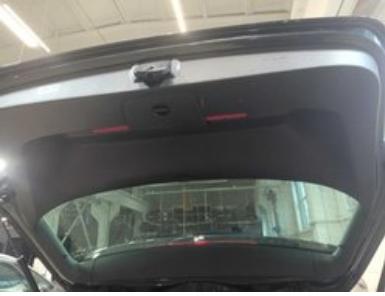
✓ **3. Salong:** Katted ja liistud - Seisukord

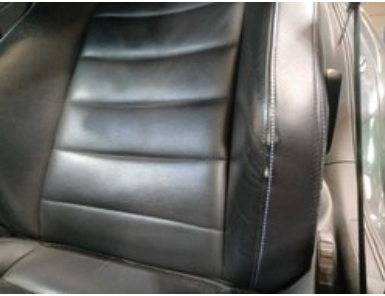
✓ **4. Istmed:** Kõik Istmed - Seisukord

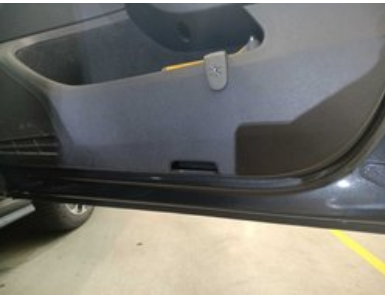
✓ **5. Uksed:** Katted ja liistud - Seisukord

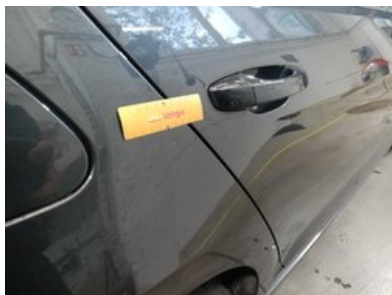
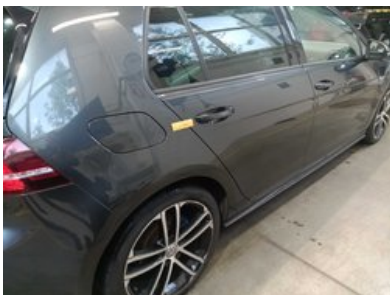
- ✔ **1. Külg:** Vasak ja Parem Külg - Nähtavad Kahjustused ja Kriimustused

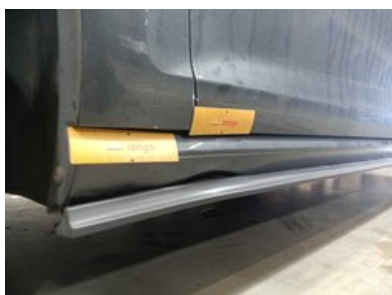
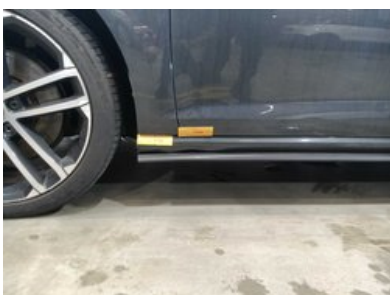
- ✔ **2. Külg:** Vasak ja Parem Külg - Nähtavad Kahjustused ja Kriimustused

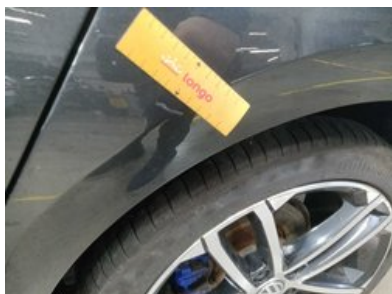
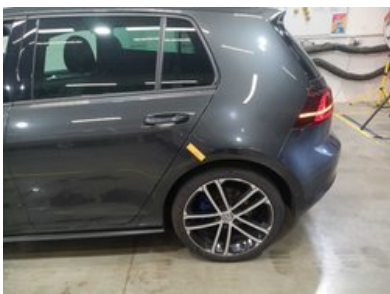
- ✔ **3. Külg:** Vasak ja Parem Külg - Nähtavad Kahjustused ja Kriimustused

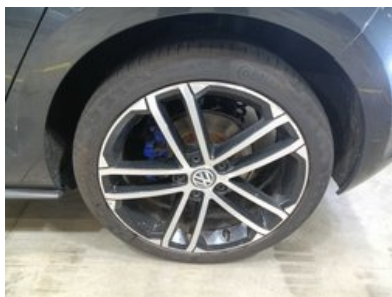
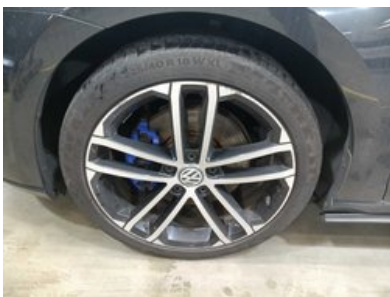
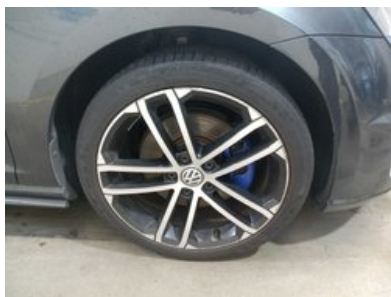
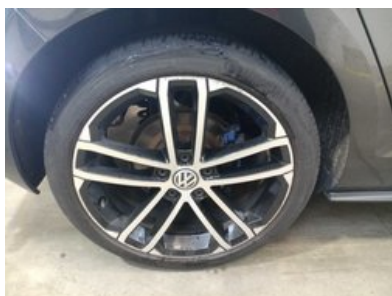
✓ **4. Külg:** Veljed - Seisukord

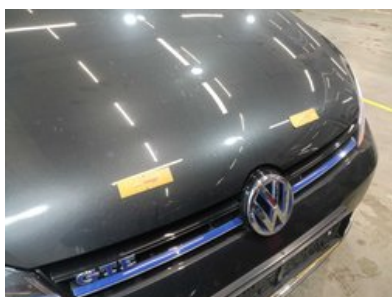
✓ **5. Esiosa:** Kapott - Nähtavad Kahjustused

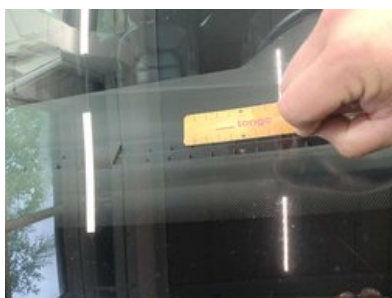
✓ **6. Esiosa:** Esiklaasi terviklikkus - puuduvad tehnöülevaatust välistavad kahjustused

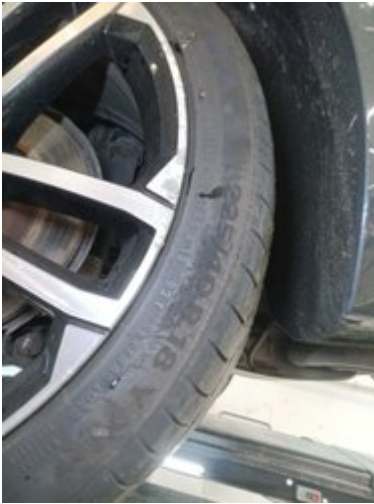
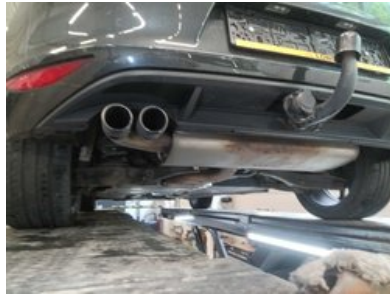
✓ 2. MUU: Vahetada Rehve

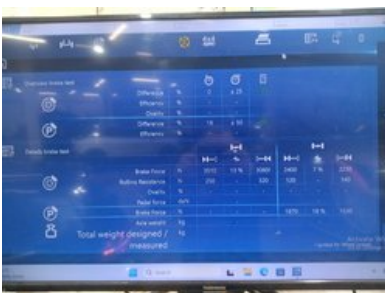
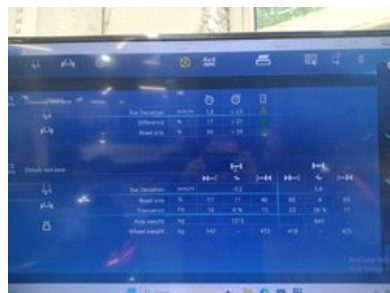
✓ 1. Piduristendi Tulemused

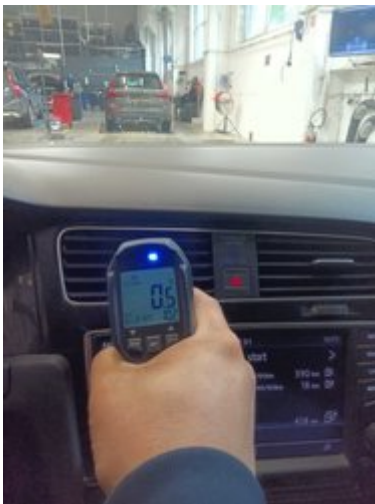
✔ 3. Kliimaseadme Mõõtmine
