# Diagnostikaaruanne

## 2021 PEUGEOT 208 Allure

Kontrollitud Longo Shared Service sertifitseeritud diagnostika meeskonna poolt: Ainis G., Mindaugas G.

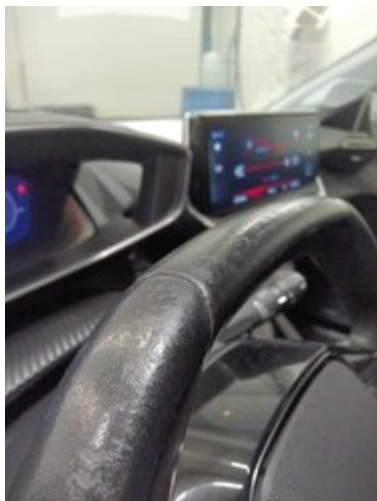
### ✓ 1. Esiosa: Rool - Seisukord

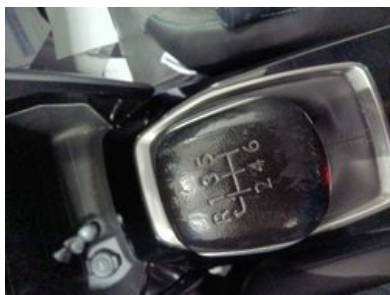
### ✓ 2. Salong: Käigukang Katik ja Käigukang Nupp - Seisukord

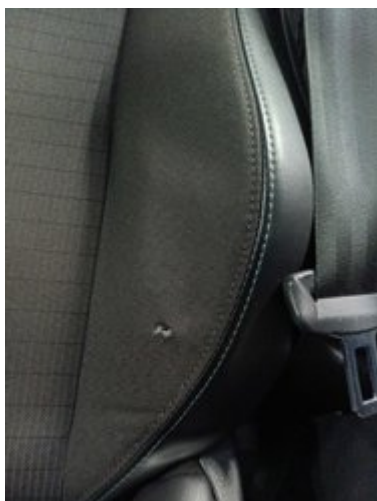
### ✓ 3. Istmed: Kõik Istmed - Seisukord

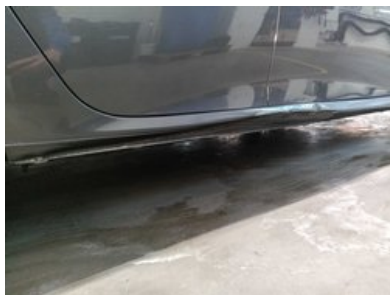
- ✓ **1. Külg:** Vasak ja Parek Külk - Nähtavad Kahjustused ja Kriimustused

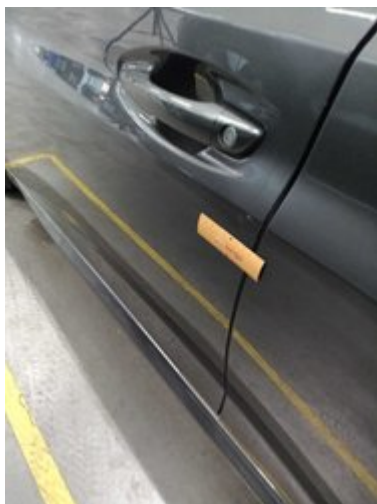
- 
- ✓ **2. Külk:** Vasak ja Parek Külk - Nähtavad Kahjustused ja Kriimustused

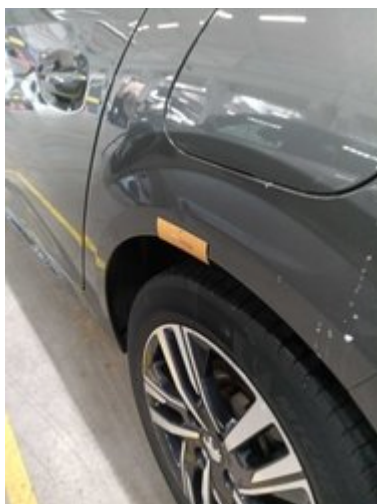
- 
- ✓ **3. Külk:** Vasak ja Parek Külk - Nähtavad Kahjustused ja Kriimustused

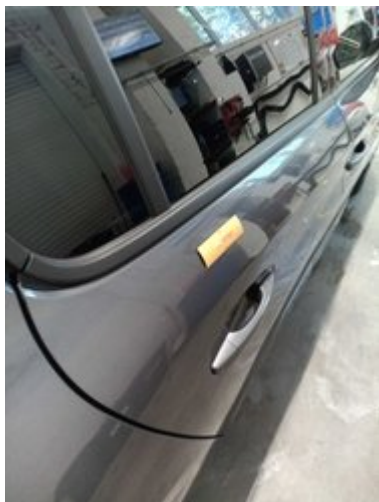
✓ **4. Külg:** Vasak ja Parem Külg - Nähtavad Kahjustused ja Kriimustused

- ✓ 1. Värv Lävi

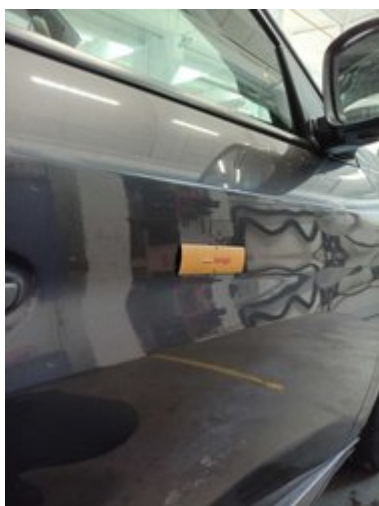
✓ **5. Külg:** Vasak ja Parem Külg - Nähtavad Kahjustused ja Kriimustused

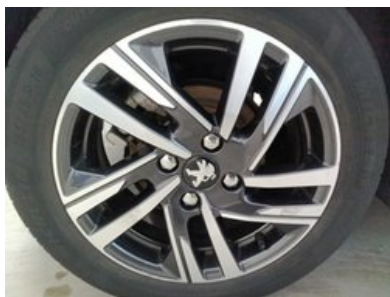
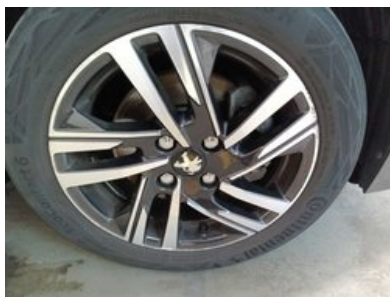
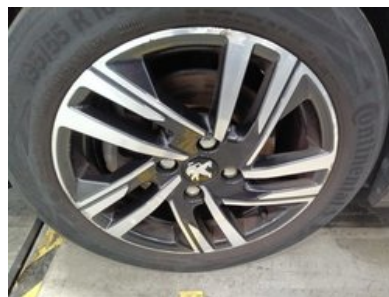
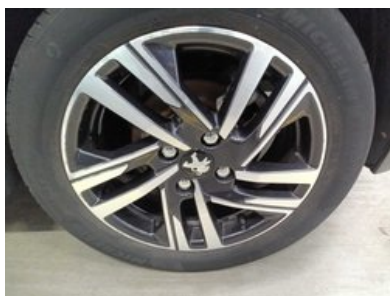
✓ **6. Külg:** Veljed - Seisukord

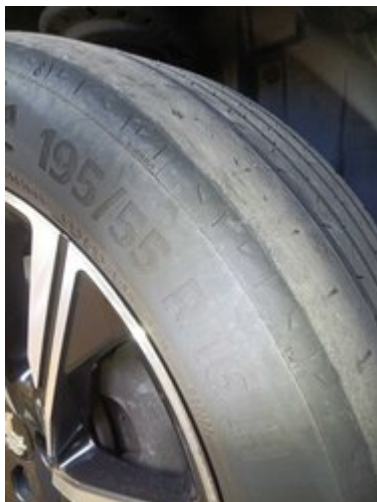
✓ **3. MUU:** Vahetada Rehve

- ✓ 1. Vahetada Rehve
- ✓ 2. Liigespolt - Alumine
- ✓ 3. Laadida Akut
- ✓ 4. Mootoriõli ja Filtri Vahetus

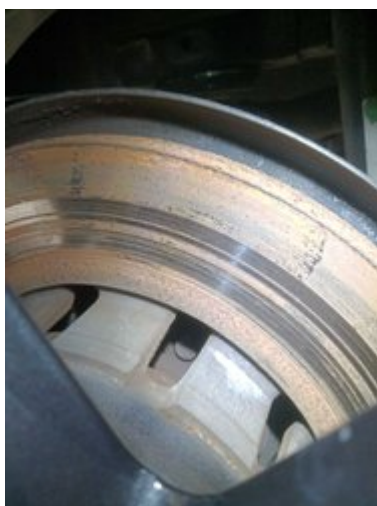
✓ **4. PIDURID:** Tagumine Piduri Ketas (Mõlemad)

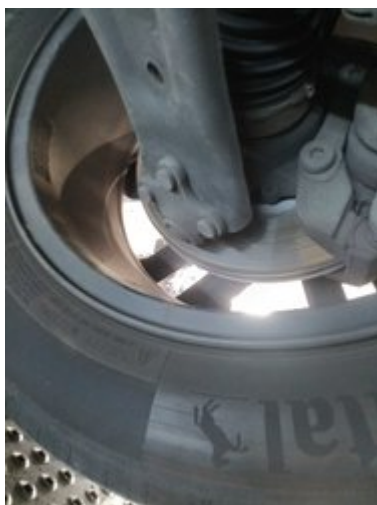
✓ **5. VEDRUSTUS:** Kuuliiges Alumine
