# Diagnostikaaruanne

## 2016 VOLKSWAGEN GOLF 7 GTE Connected

Kontrollitud Longo Shared Service sertifitseeritud diagnostika meeskonna poolt: Eimantas A., Mindaugas G.

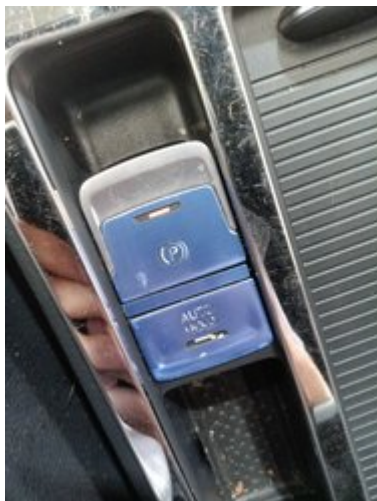
- ✓ **1. Salong:** Käigukang Katik ja Käigukang Nupp - Seisukord

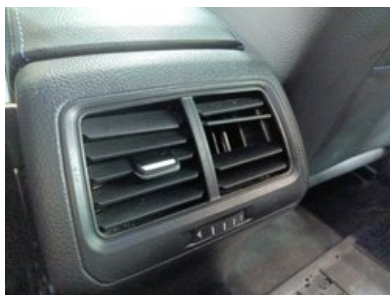
- ✓ **2. Salong:** Katted ja liistud - Seisukord

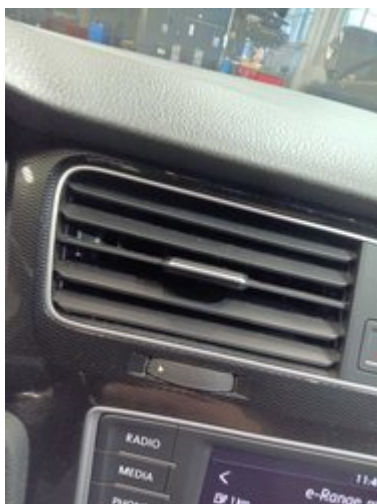
- ✓ **3. Salong:** Katted ja liistud - Seisukord

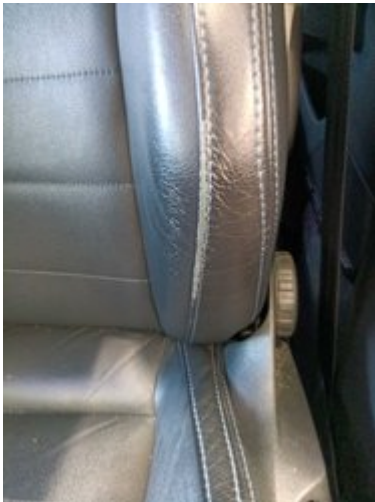
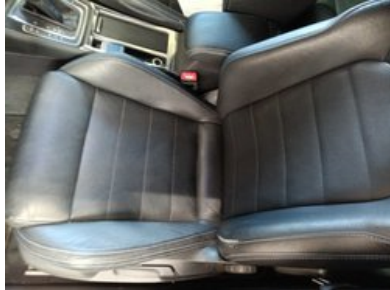
✓ **4. Istmed:** Kõik Istmed - Seisukord

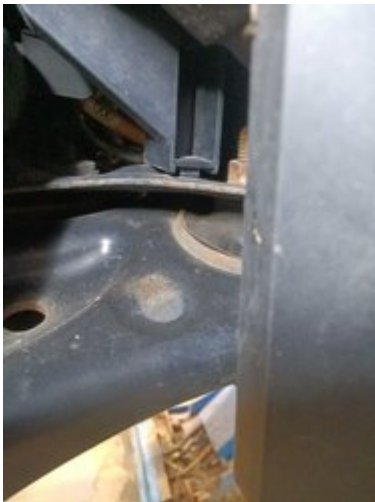
✓ **2. VEDRUSTUS:** Vedrustuse Alumise Õla Tagumine Puks Vasak
