# Diagnostikaaruanne

## 2015 KIA SPORTAGE DynamicPlusLine

### Tuvastatud puuduste kokkuvõte

Longo poolt läbi viidud põhjaliku diagnostika käigus, 9 puudust olid tuvastatud sõidukis.

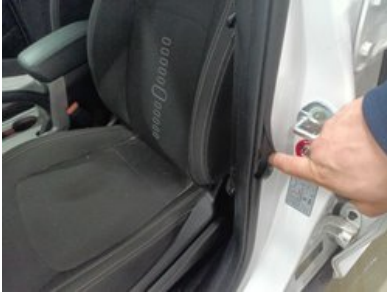
### ✓ 1. Uksed: Uste Kummitihendid

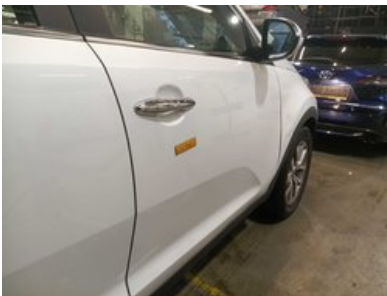
### ✓ 2. Külg: Vasak ja Parem Külg - Nähtavad Kahjustused ja Kriimustused

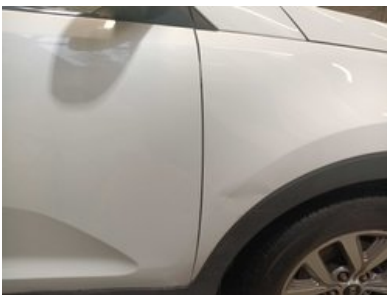
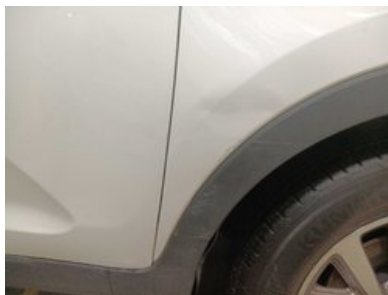
### ✓ 3. Külg: Keredetailide Geomeetria

- ✓ 1. Kereplaadi Geomeetria Parandamine
- ✓ 2. Esitulede Reguleerimine

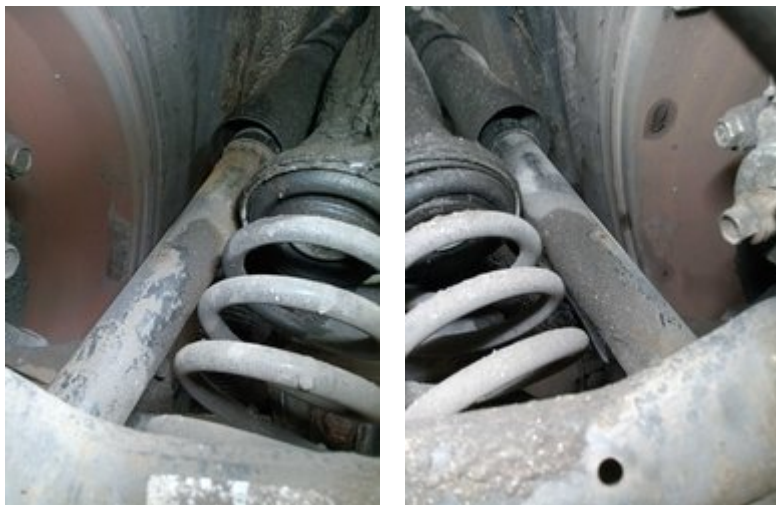
### ✓ 1. VEDRUSTUS: Amortisaatorid (Paar)

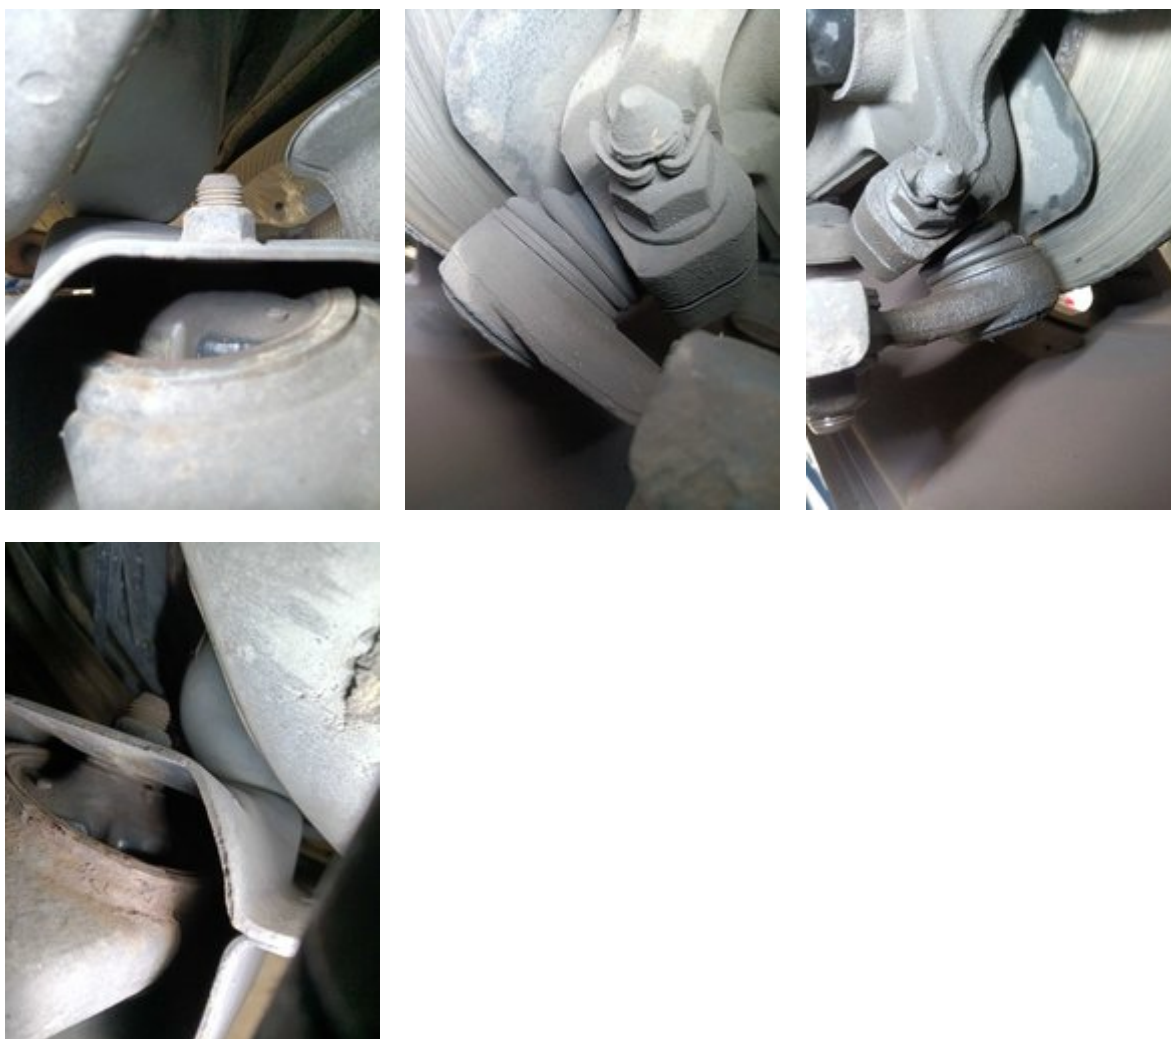
### ✓ 2. VEDRUSTUS: Vedrustuse Alumine Õlg Mõlemad

- ✓ 1. Laadida Akut
- ✓ 2. Vedrustuse Alumine Võll (Mõlemad)
- ✓ 3. Mootoriõli ja Filtri Vahetus

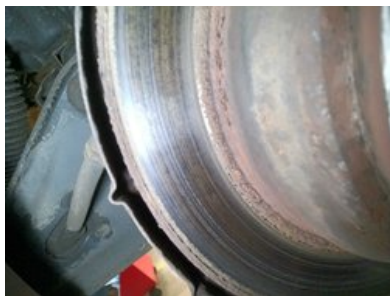
✓ **3. PIDURID:** Tagumine Piduri Ketas (Mõlemad)

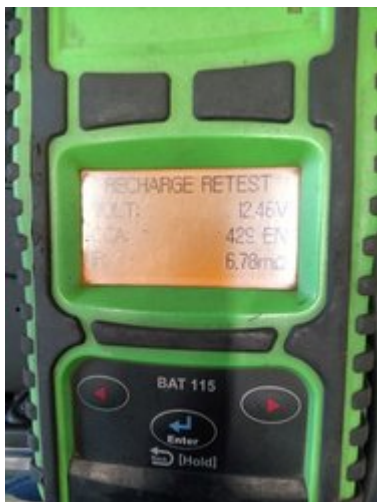
✓ **4. MUU:** Laadida Akut

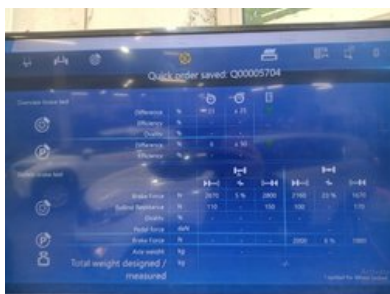
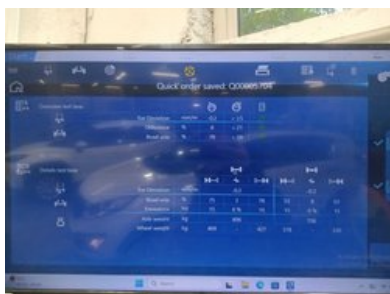
✓ **1. Piduristendi Tulemused**

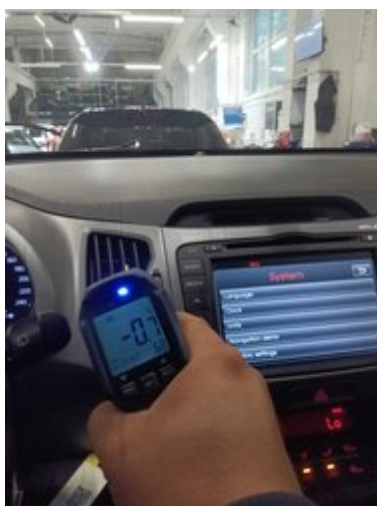
## ✓ 3. Kliimaseadme Mõõtmine
