# Diagnostikaaruanne

## 2016 KIA SPORTAGE GT-Line First Edition

### Tuvastatud puuduste kokkuvõte

Longo poolt läbi viidud põhjaliku diagnostika käigus, 8 puudust olid tuvastatud sõidukis.

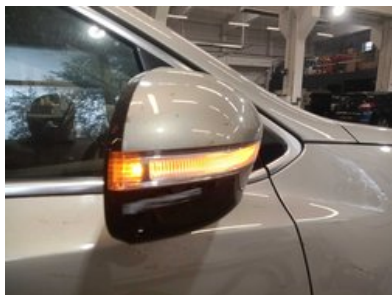
- ✓ **1. Külg:** Välispeeglid - Peeglite Terviklikkus ja Kinnitamine Auto Külge

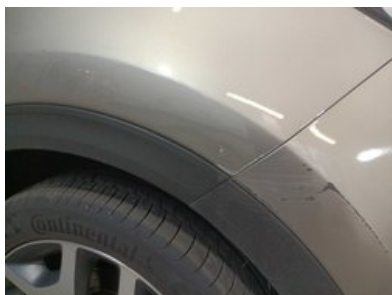
- ✓ **2. Külg:** Vasak ja Parem Külg - Nähtavad Kahjustused ja Kriimustused

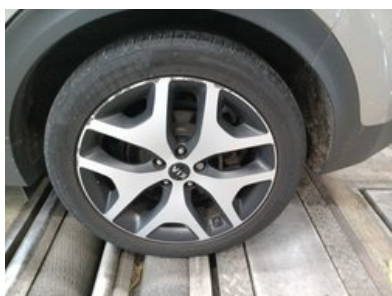
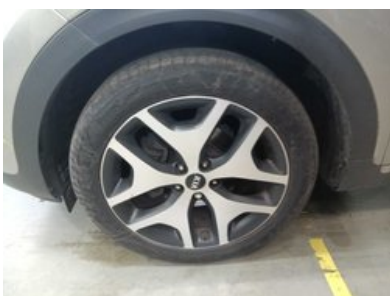
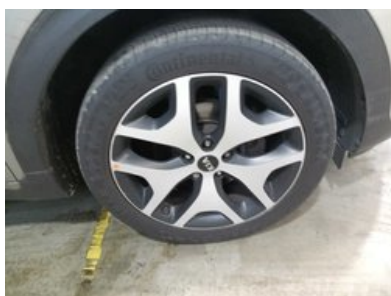
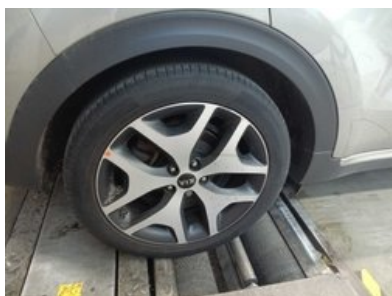
- ✓ **3. Külg:** Veljed - Seisukord

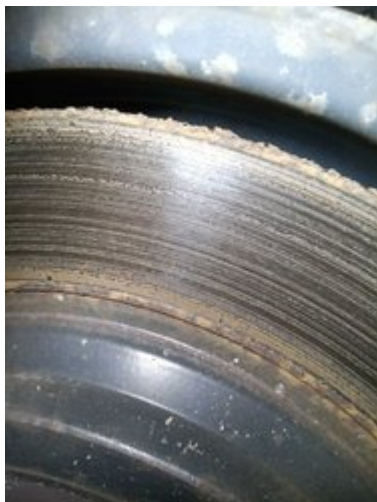
#### ✓ 4. PIDURID: Tagumine Piduri Ketas (Mõlemad)
