Diagnostikaaruanne

2017 TOYOTA C-HR Active

Diagnostika üksikasjad

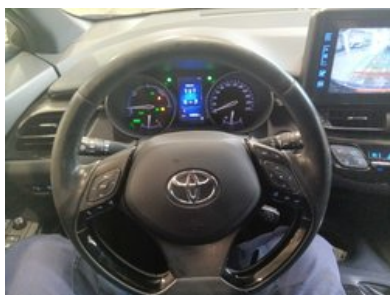
✔ **1. Esiosa:** Rool - Seisukord

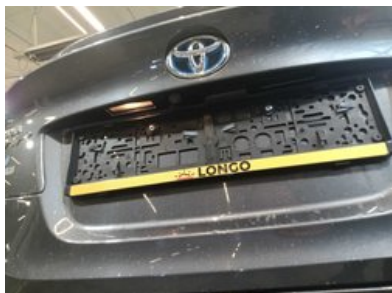
- ✓ 1. Tuled: Lambipirnid

- ✓ 1. Mootoriõli ja Filter
- ✓ 2. Laadida Akut
- ✓ 3. Numbrimärgi Valgustuse Pirnide Vahetus
