# Diagnostikaaruanne

## 2016 LEXUS NX300H Luxury Line

| VIN-kood: JTJBJRBZ602023399 | Kütusekulu: 5.20 l/100km |

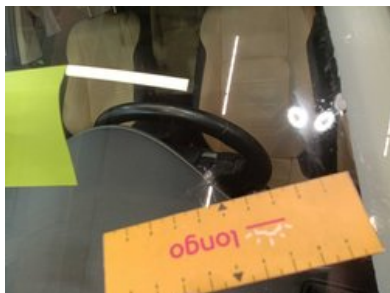
- ✓ **1. Esiosa:** Esiklaasi terviklikkus - puuduvad tehnöölevaatust välistavad kahjustused

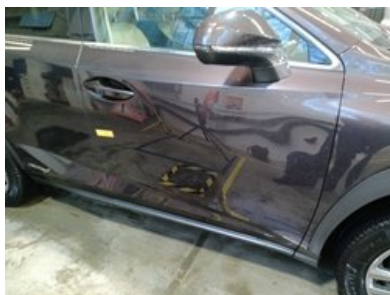
- ✓ **2. Külg:** Vasak ja Parem Külg - Nähtavad Kahjustused ja Kriimustused

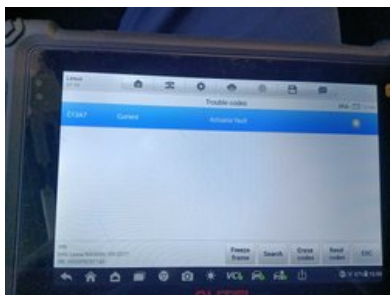
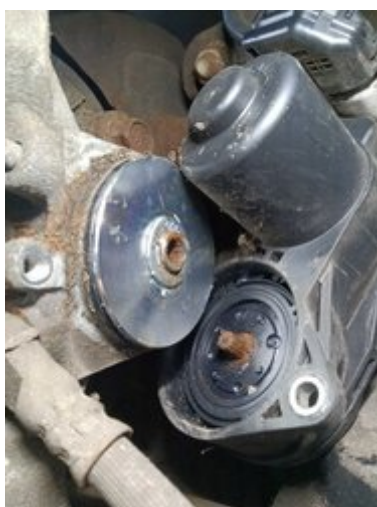
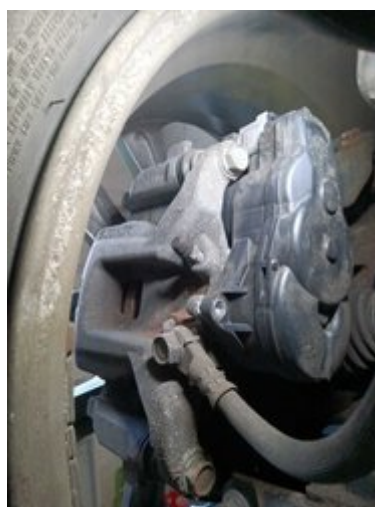
- ✓ **1. MUU:** Mootooriõli ja Filtri Vahetus
- ✓ **2. PIDURID:** Tagumine Piduri Suport (Üks)

- ✓ 1. Tagumine Pidurisuport (Üks)
- ✓ 2. Mootoriõli ja Filtri Vahetus

- 1. Mootoriõli 4.4L
- 2. Õlifilter (OE685/1)
- 3. Õlikarteri Tihend (81930263)
- 4. Tagumine Pidurisuport Vasak NX (ERN67988)
