# Diagnostikaaruanne

## 2014 MITSUBISHI OUTLANDER Instyle+

Värv: Hall	CO <sub>2</sub> NEDC heitkogus: 44 g/km
Kütuse tüüp: Bensiin / Hübrid / Plug-in	
Keretüüp: Maastur	Täismass (GVW): 2310 kg
Uste arv: 5	Mootori suurus: 2.00 l
Istekohtade arv: 5	Silindrid: 4
Läbisõit: 223 113 km	Võimsus: 149 kw
VIN-kood: JMBXDGG2WEZ009500	Kütusekulu: 1.90 l/100km
Käigukast: Automaatne	Rehvimõõt: 225/55 - 18"
Veoskeem: Nelikvedu	Longo laoseisu ID: N159225

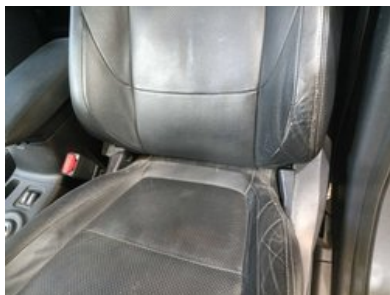
✔ **1. Istmed:** Kõik Istmed - Seisukord

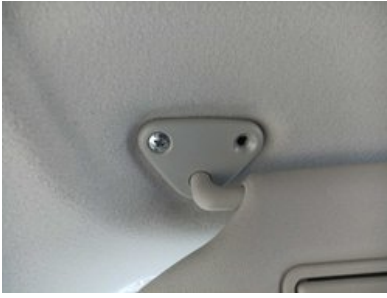
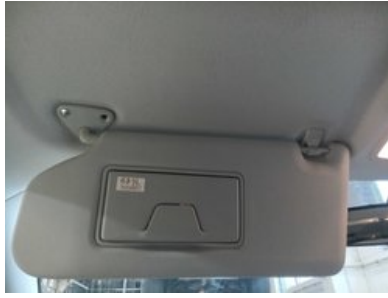
✓ **2. Esiosa:** Päikesesirmid - Toimimine ja seisukord

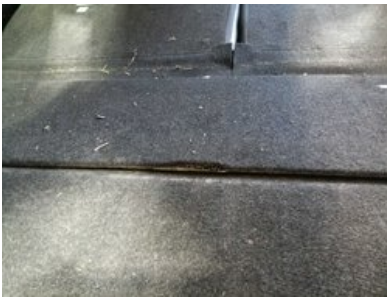
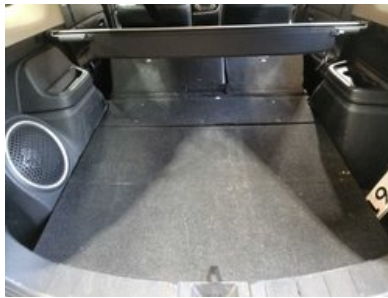
✓ **3. Salong:** Vaibad - Seisukord

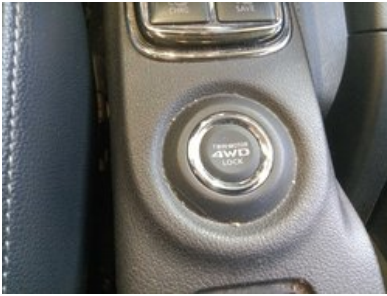
✓ **4. Salong:** Katted ja liistud - Seisukord

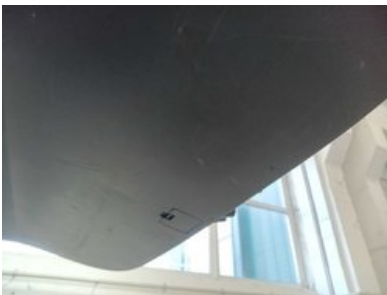
✓ **5. Salong:** Katted ja liistud - Seisukord

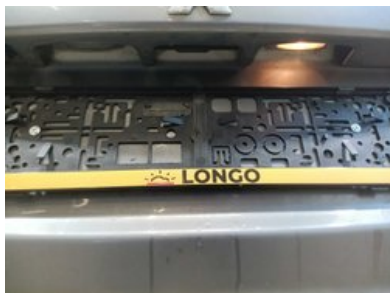
- ✓ **1. Tuled:** Lambipirnid

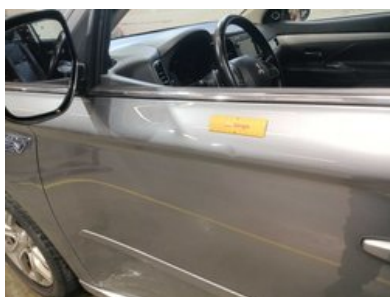
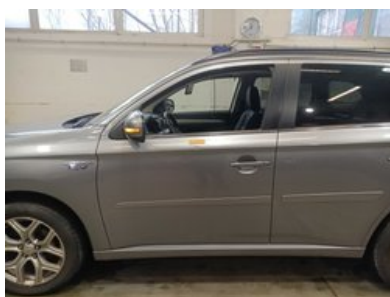
- ✓ **2. Külg:** Vasak ja Parem Külg - Nähtavad Kahjustused ja Kriimustused

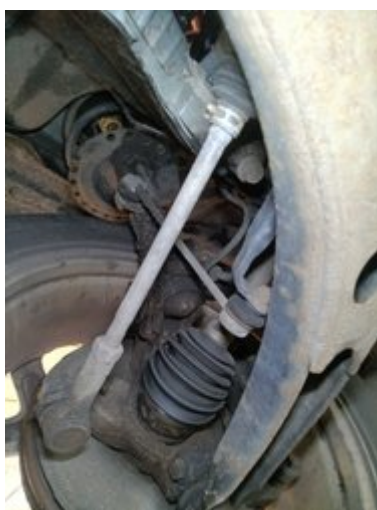
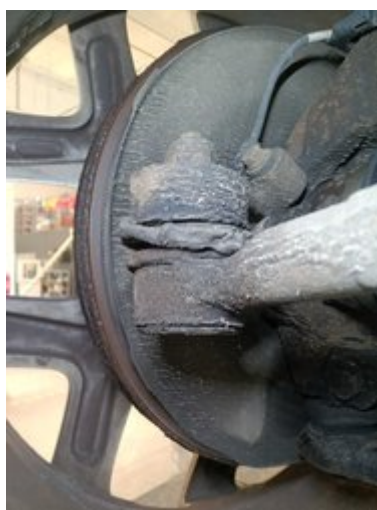
- ✓ **2. ROOL:** Roolivarras

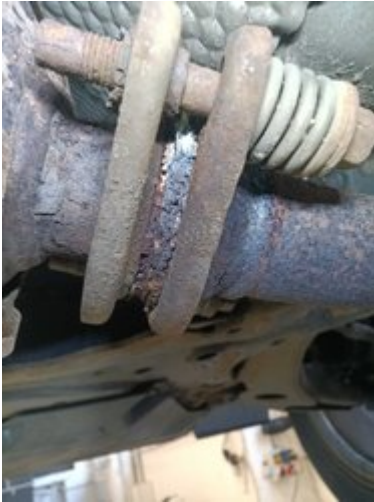
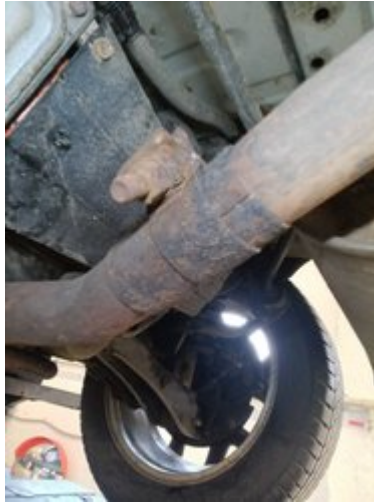
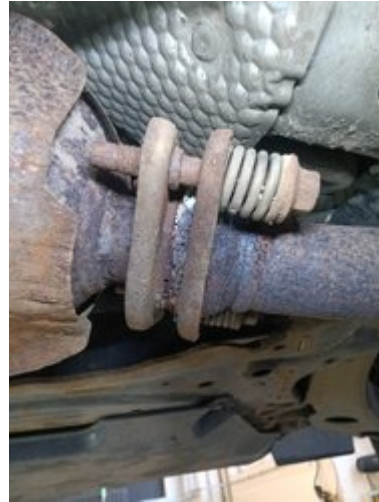
✔ **4. HEITGAASISÜSTEEM:** Heitgaasi Ühendused

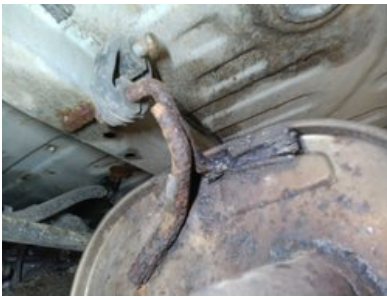
✔ **5. HEITGAASISÜSTEEM:** Heitgaasi Kinnitus Roostetanud

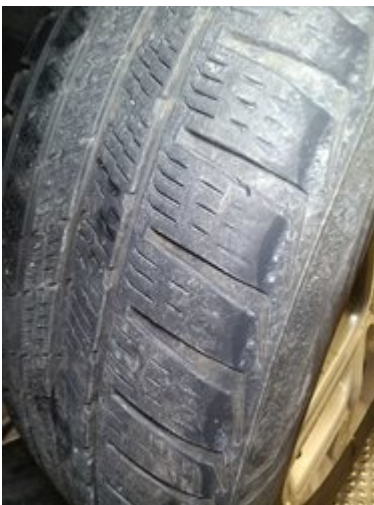
✔ **8. MUU:** Vahetada Rehve

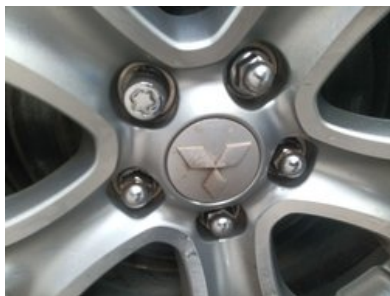
✓ **9. MUU:** Eemalda lukustatud rattapoldid

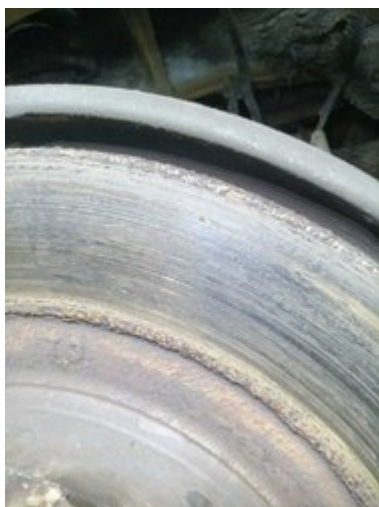
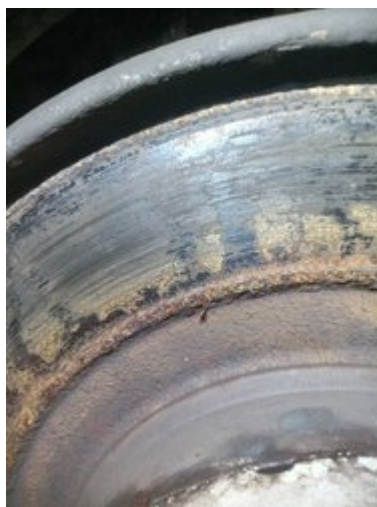
✓ **10. PIDURID:** Tagumine Piduri Ketas (Mõlemad)

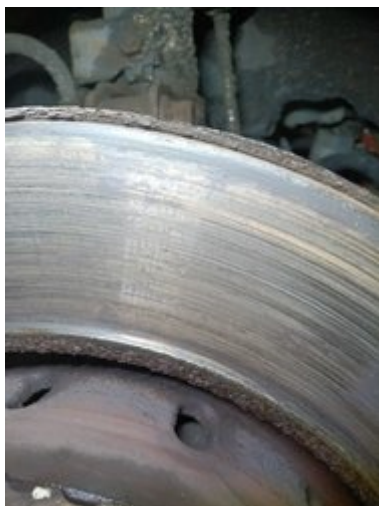
✓ **11. PIDURID:** Esimesed Pidurikettad Mõlemad

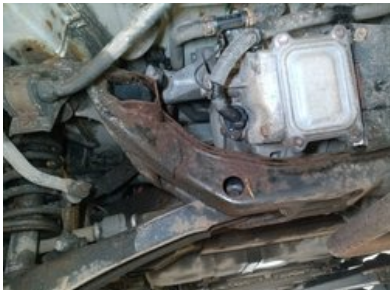
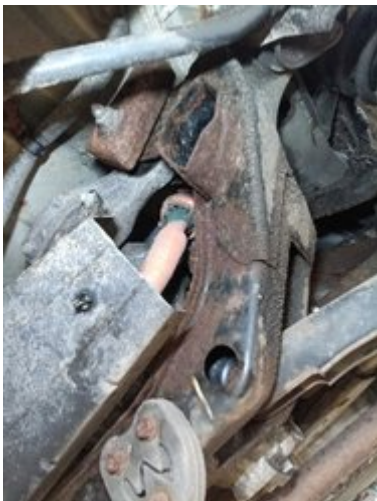
✓ **12. VEDRUSTUS:** Alasraam

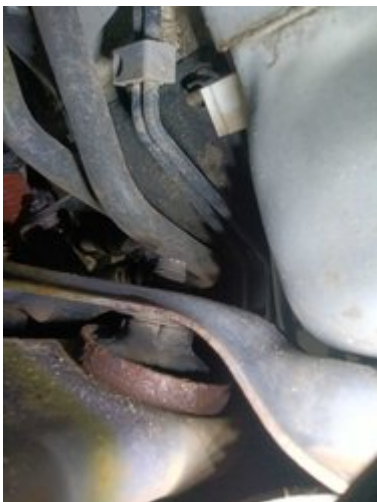
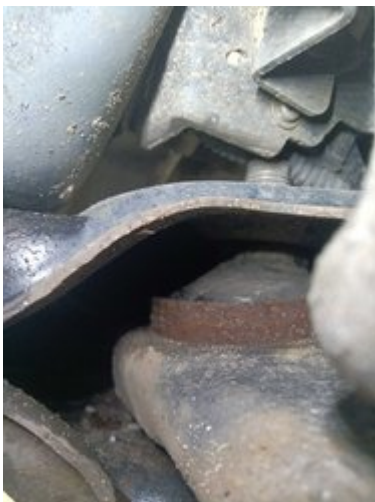
✓ **13. VEDRUSTUS:** Vedrustuse Alumise Õla Puksid Mõlemad
