# Diagnostikaaruanne

## 2013 BMW 520 High Executive+

Longo poolt läbi viidud põhjaliku diagnostika käigus, 20 puudust olid tuvastatud sõidukis.

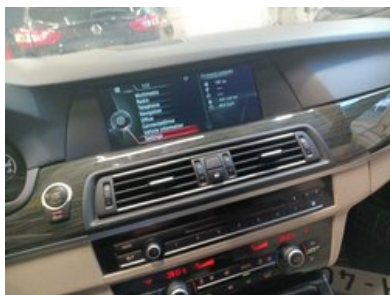
- ✓ **2. Toiming:** Kliimaseade - Toimimine

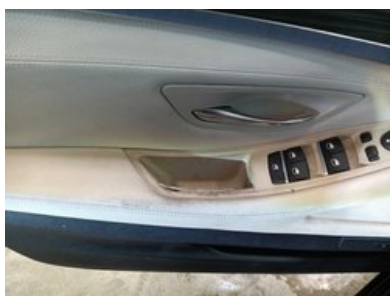
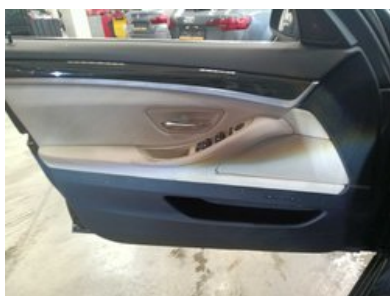
- ✓ **3. Uksed:** Katted ja liistud - Seisukord

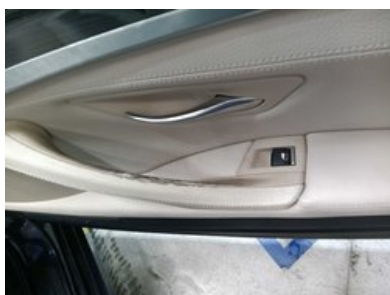
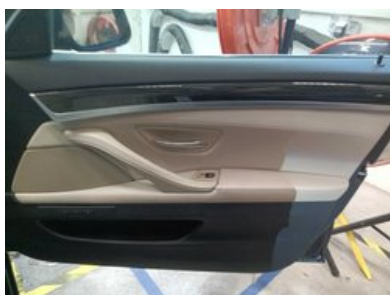
- ✓ **4. Uksed:** Katted ja liistud - Seisukord

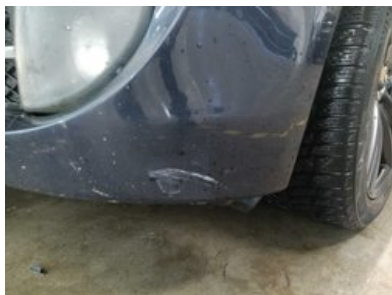
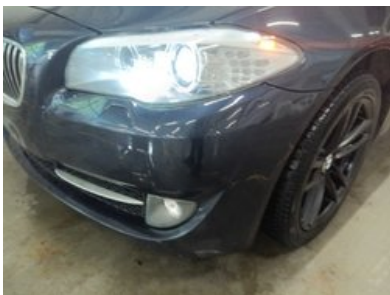
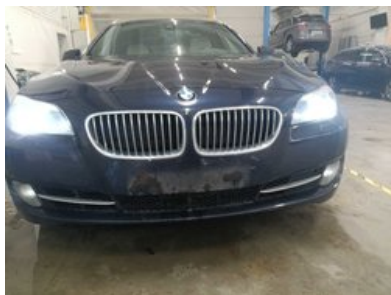
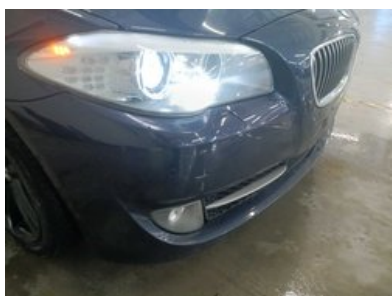
### ✓ 1. Esiosa: Esistange - Seisukord ja Joondus

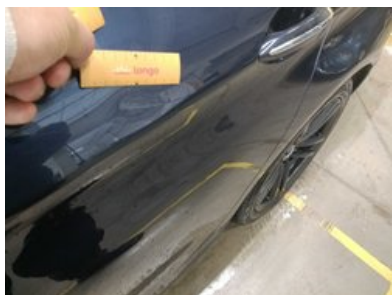
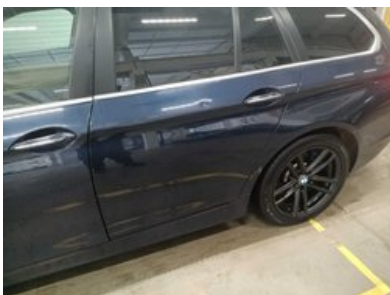
### ✓ 2. Külg: Vasak ja Parem Külg - Nähtavad Kahjustused ja Kriimustused

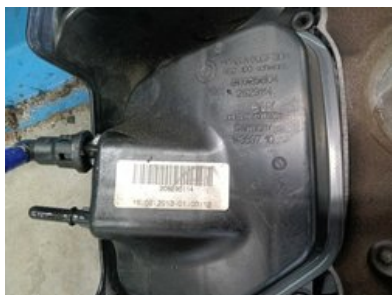
### ✓ 1. MOOTOR: Vaakumpaak

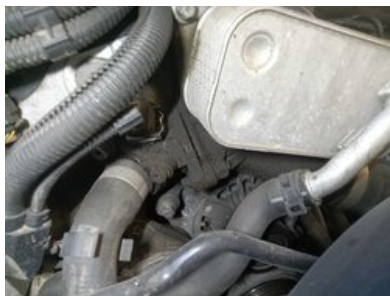
✓ **2. MOOTOR:** Õlijahuti

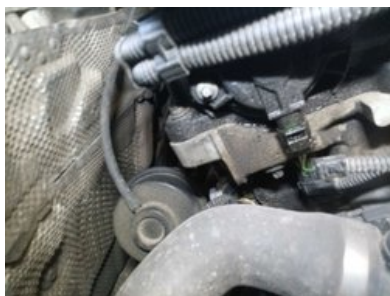
✓ **3. MOOTOR:** Kammelvälli Klapikate ja Tihend

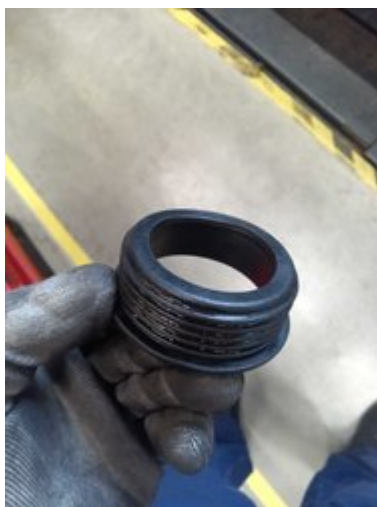
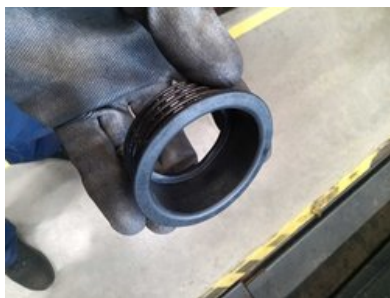
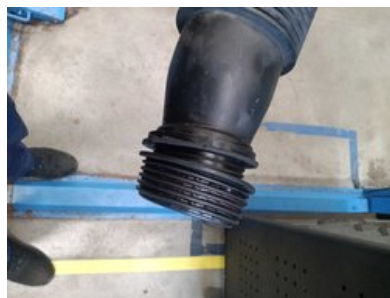
✓ **4. MOOTOR:** Sisselaskevõru Tihend

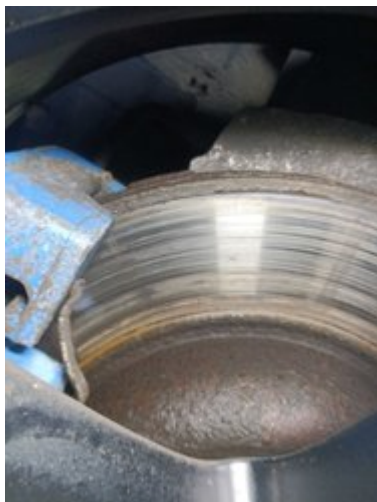
✓ **7. PIDURID:** Esimesed Pidurikettad Mõlemad koos Klotside

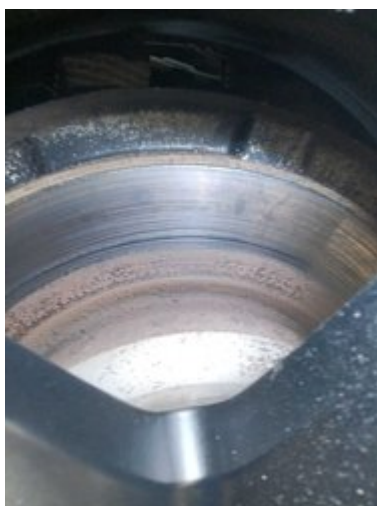
✓ **8. PIDURID:** Tagumine Piduri Ketas (Mõlemad) koos Klotsidega

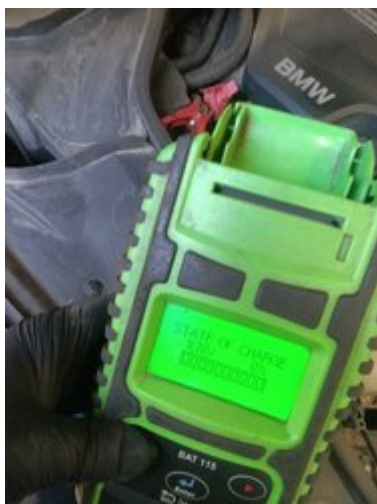
✓ **10. MUU:** Laadida Akut

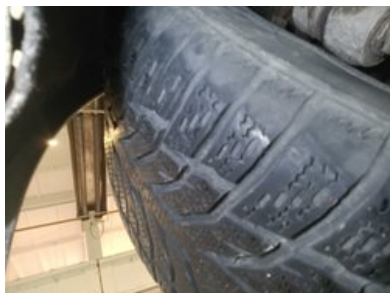
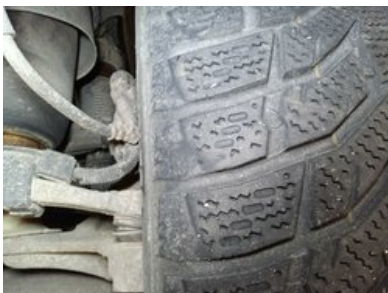
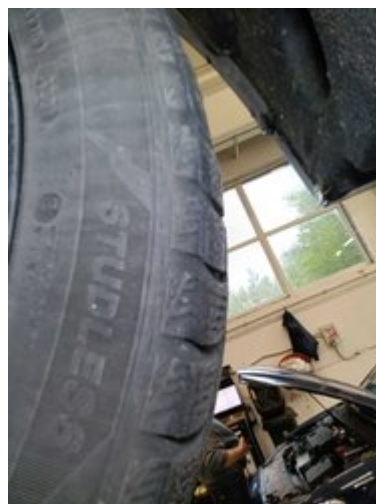
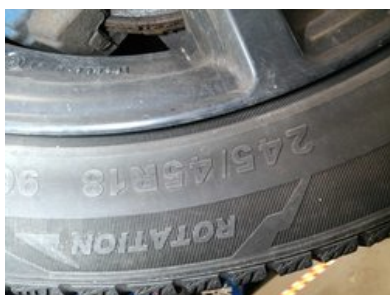
✓ **12. MUU:** Vahetada Rehve

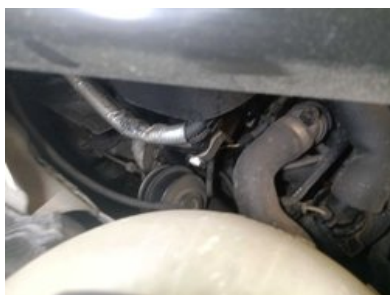
✓ **13. MOOTORI JUHTIMINE - KÜTUS:** Turbokompressor

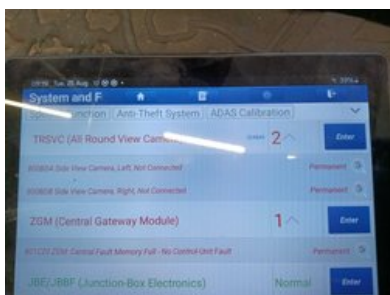
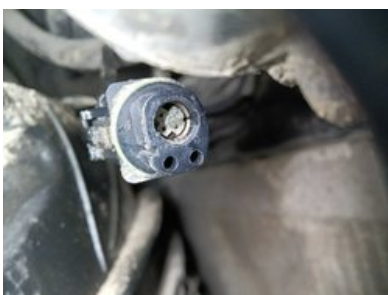
✓ **14. ÜLDINE ELEKTER:** Külgyaate Kaamerad

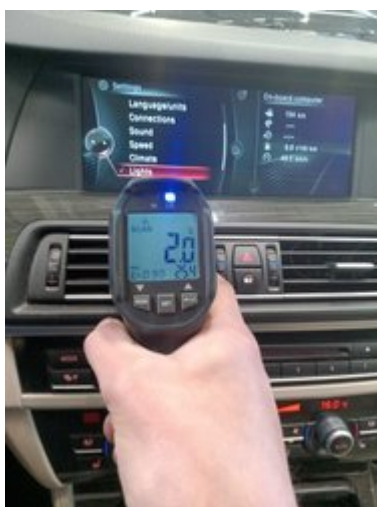
### ✓ 2. Kliimaseadme Mõõtmine
