# Diagnostikaaruanne

## 2020 HONDA CR-V Elegance

Läbisõit lõpetamise kuupäeval: 172 950 km

Kontrollitud Longo Shared Service sertifitseeritud diagnostika meeskonna poolt: Eimantas A.

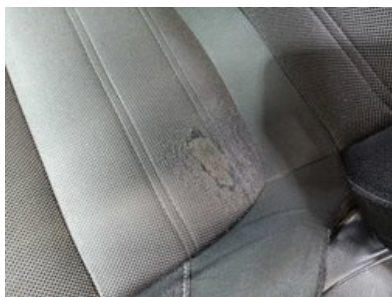
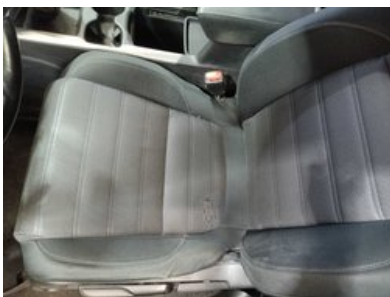
✓ **4. Istmed:** Kõik Istmed - Seisukord

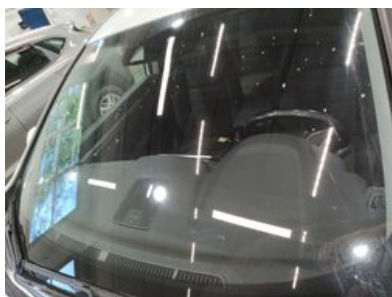
✓ **1. Esiosa:** Esiklaasi terviklikkus - puuduvad tehnöülevaatust välistavad kahjustused
