# Diagnostikaaruanne

## 2017 HYUNDAI TUCSON Comfort

# Ettevalmistus- ja remondiaruanne

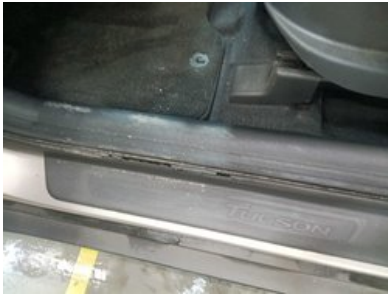
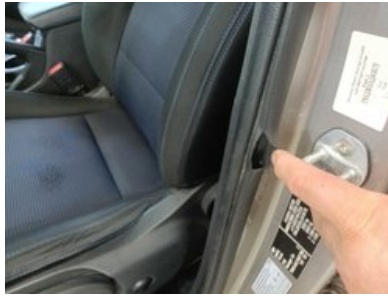
- ✓ **1. Uksed:** Uste Kummitihendid

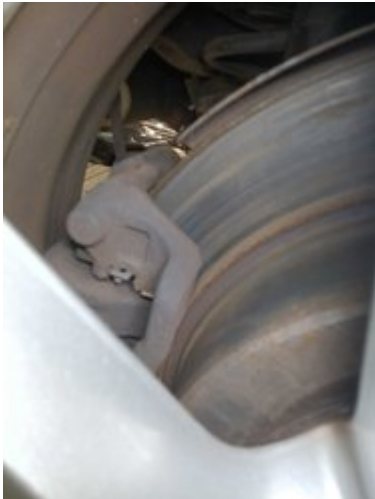
- ✓ **1. PIDURID:** Seisupiduri Vabakäik
- ✓ **2. PIDURID:** Tagumised Piduriklotsid (Kõik)

- ✓ 1. Tagumised Piduriklotsid
- ✓ 2. Seisupiduri Vabakäik

- 1. Piduriklotside Komplekt (LP3576)
