Diagnostikaaruanne

2023 PEUGEOT 3008 Allure

Diagnostika üksikasjad

Longo poolt läbi viidud põhjaliku diagnostika käigus, 10 puudust olid tuvastatud sõidukis.

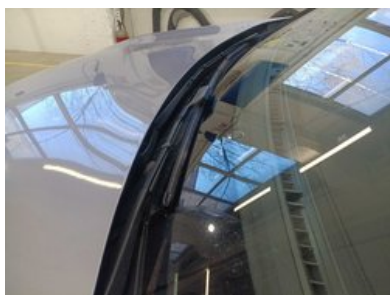
- ✔ **1. Esiosa:** Klaasipuhasti Kumm ja Käepide (Ees ja Taga) - Seisukord

- ✓ 1. Mootoriõli ja Filter
- ✓ 2. Laadida Akut
- ✓ 3. Tagumised Piduriklotsid
- ✓ 4. Vaheta Esiklaasi Kojamees (Mehaaniline)

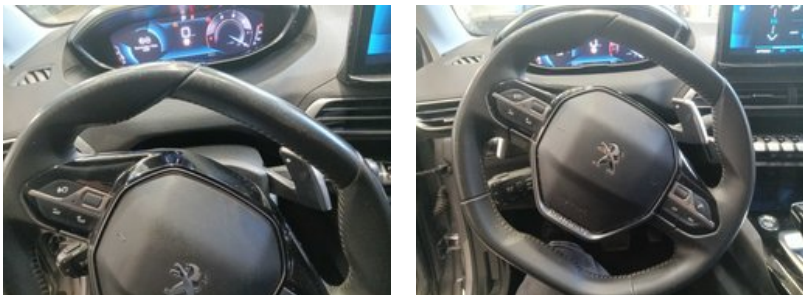
✓ **2. Esiosa:** Rool - Seisukord

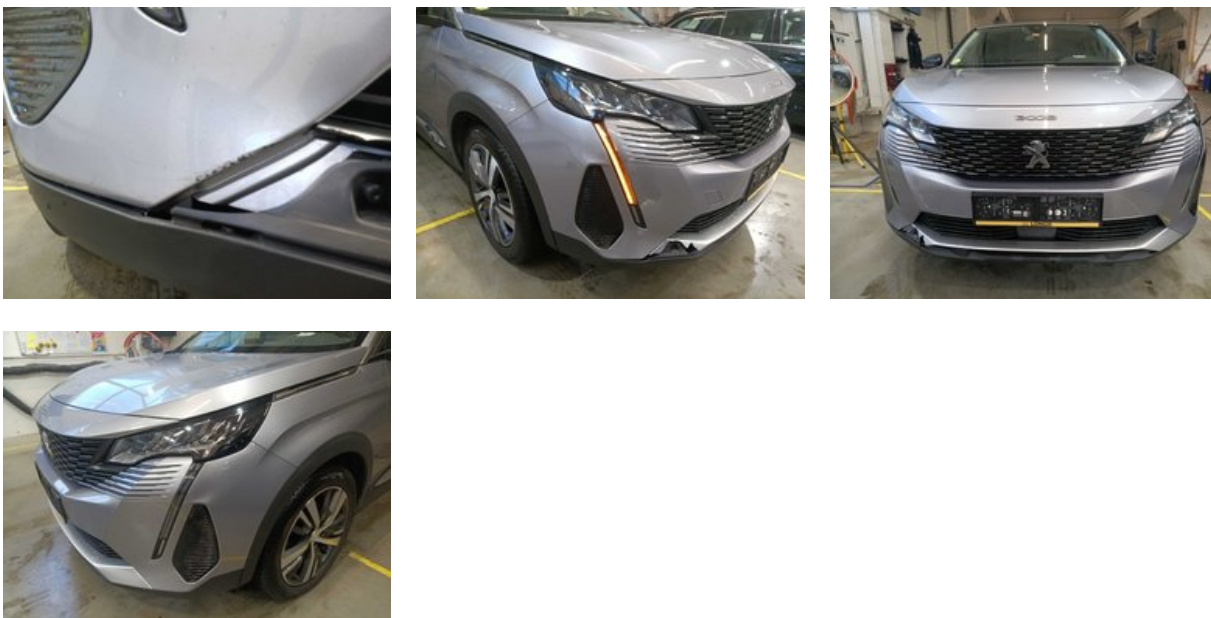
✓ **1. Esiosa:** Esistange - Seisukord ja Joondus

- ✓ 1. Vaheta Esipuhvri Huul

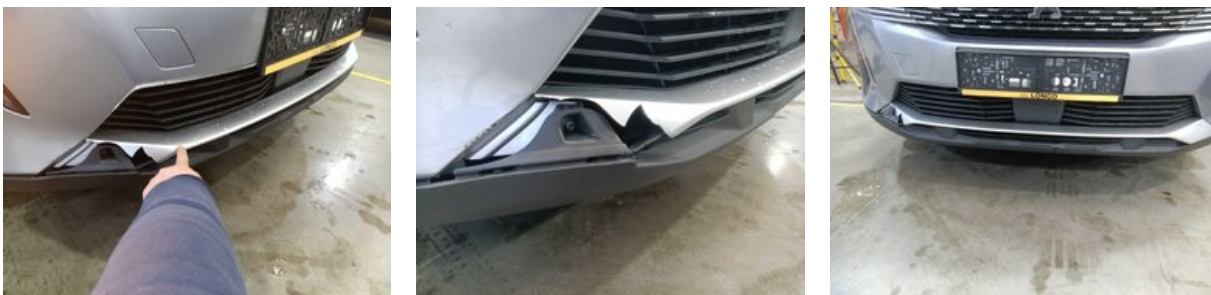
✓ **2. Esiosa:** Esistange - Seisukord ja Joondus

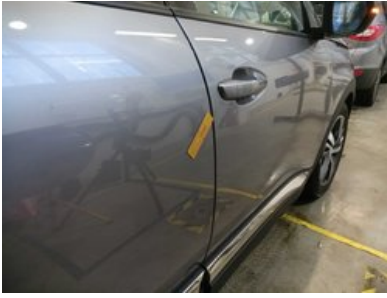
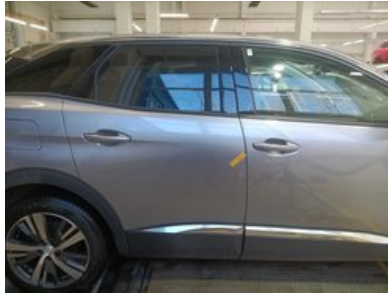
✓ **3. Külg:** Vasak ja Parem Külg - Nähtavad Kahjustused ja Kriimustused

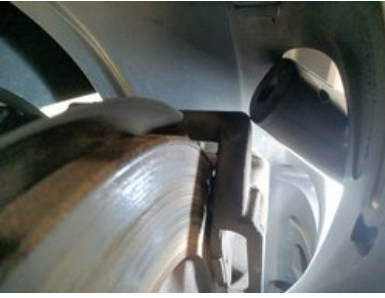
✔ **3. MUU:** Tagumised Piduriklotsid

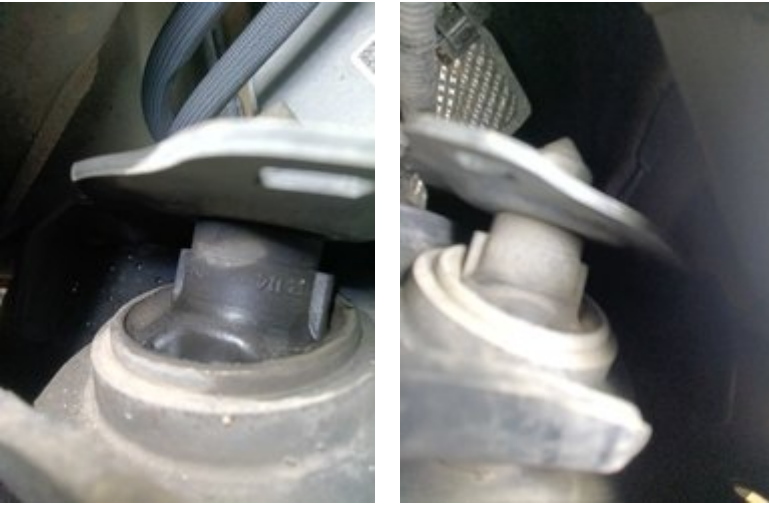
✔ **4. MUU:** Vedrustuse Alumine Võll
