Diagnostikaaruanne

2015 OPEL MOKKA Cosmo

Diagnostika üksikasjad

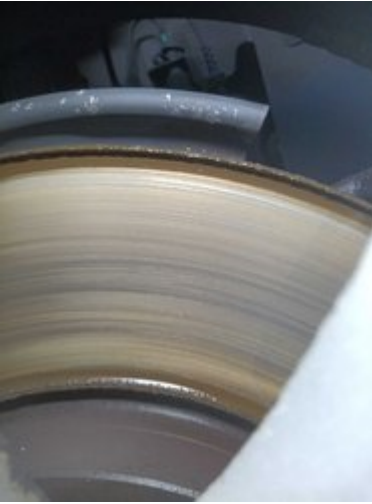
✓ **3. PIDURID:** Esimesed Pidurikettad Mõlemad

- ✓ 1. Mootoriõli ja Filtri Vaetus
- ✓ 2. Esimesed Pidurikettad (Mõlemad)
- ✓ 3. Sisselaskeloa/Klapikaas ja Tihend
- ✓ 4. Tagumine Piduriketas (Mõlemad)
- ✓ 5. Numbrimärgi Valgustuse Pirnide Vaetus

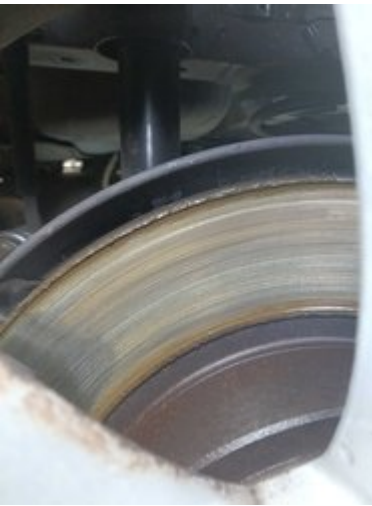
✓ **4. PIDURID:** Tagumine Piduri Ketas (Mõlemad)

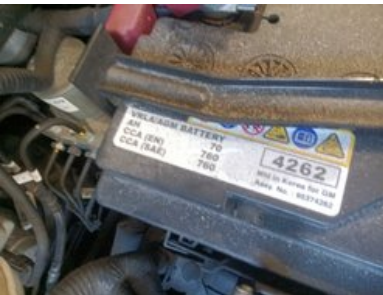
✓ **5. MOOTOR:** Kammelvälli Klappikate ja Tihend

✓ **6. ÜLDINE ELEKTER:** Aku
