# Diagnostikaaruanne

## 2015 NISSAN QASHQAI Tekna

Kontrollitud Longo Shared Service sertifitseeritud diagnostika meeskonna poolt: Eimantas A., Mindaugas G.

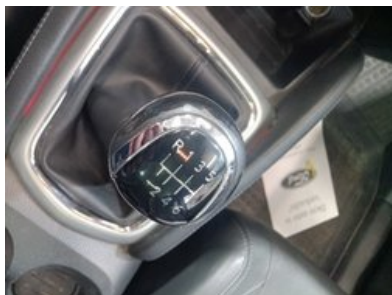
- ✓ **1. Salong:** Käigukang Katik ja Käigukang Nupp - Seisukord

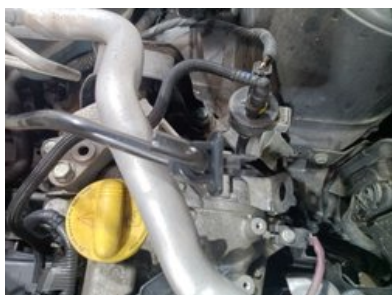
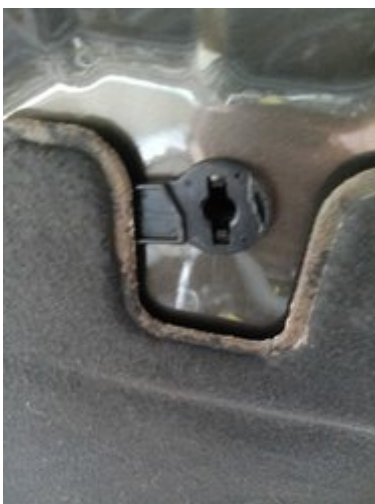
- ✓ **1. Esiosa:** Kapoti Avamise ja Hoidmise Mehhanism

- ✓ 1. Vaheta Mootorikapoti Hoidmise Mehhanism

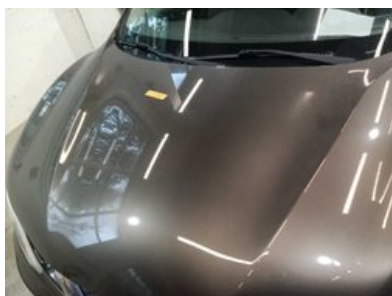
- ✓ **2. Esiosa:** Kapott - Nähtavad Kahjustused

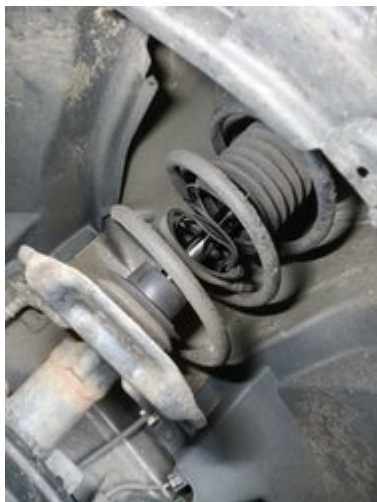
✓ **2. VEDRUSTUS:** Amortisaatori posti komplekt (mõlemad)

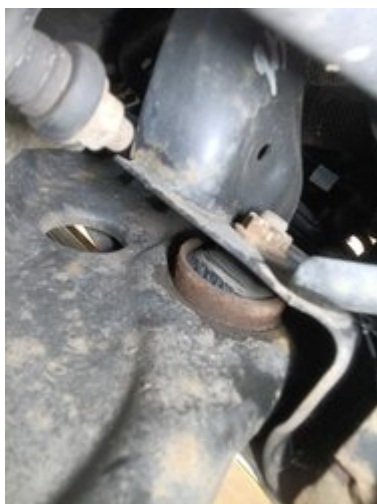
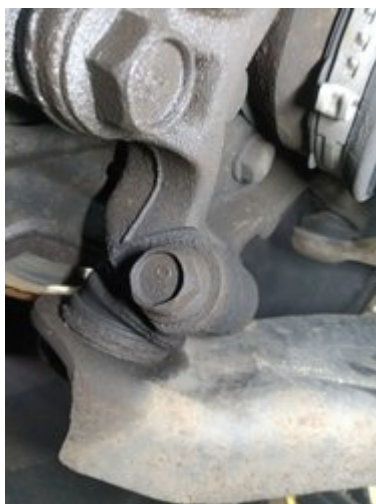
✓ **3. VEDRUSTUS:** Vedrustuse Alumine Õlg Mõlemad

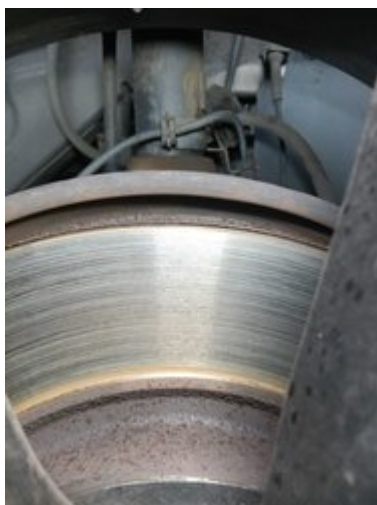
✓ **4. PIDURID:** Esimesed Pidurikettad Mõlemad koos Klotside

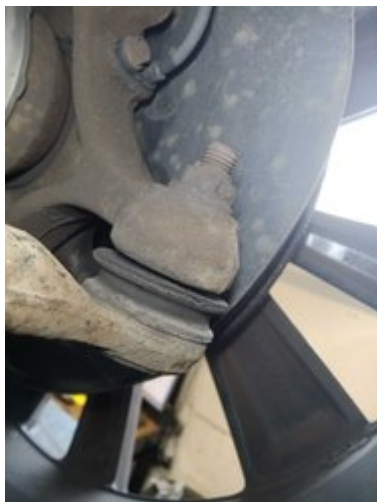
✓ **5. ROOL:** Roolivarda Otsakliips (Mõlemad)
