# Diagnostikaaruanne

## 2020 ALFA ROMEO Giulia Super

### Tuvastatud puuduste kokkuvõte

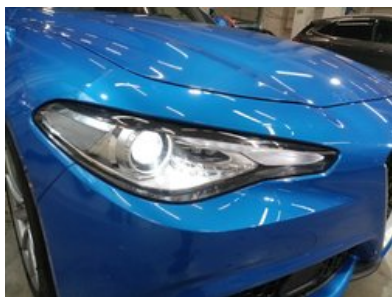
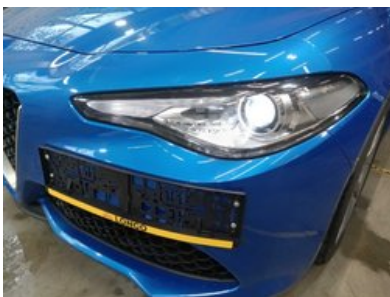
✓ **2. Tuled:** Lambipirnid

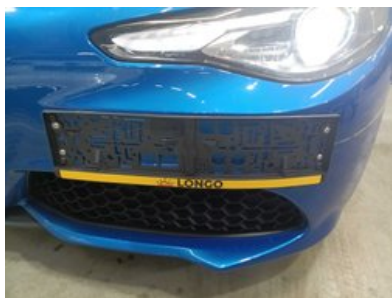
✓ **3. Esiosa:** Esistange - Seisukord ja Joondus

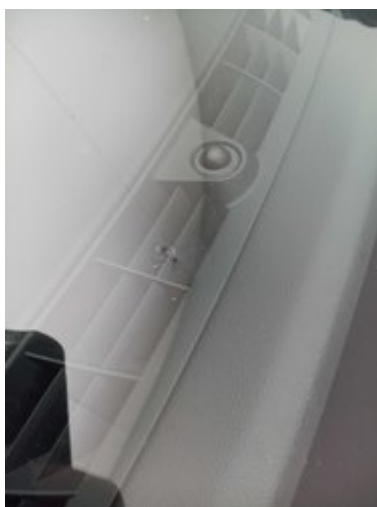
✓ **4. Esiosa:** Esiklaasi terviklikkus - puuduvad tehnöölevaatust välistavad kahjustused

- ✓ 1. Esiklaasi Remont

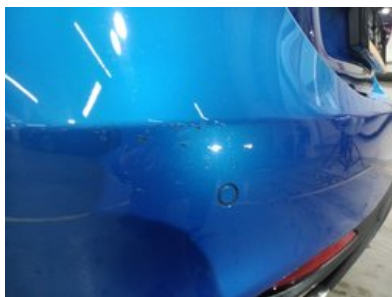
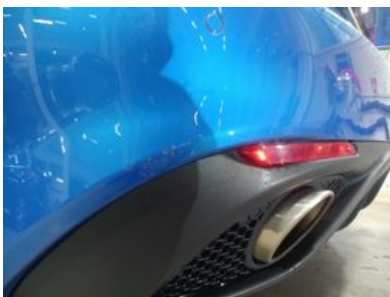
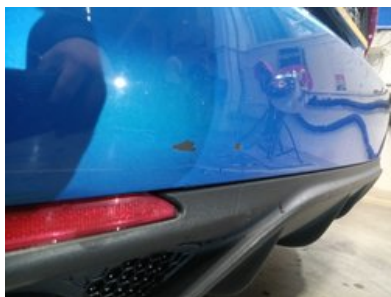
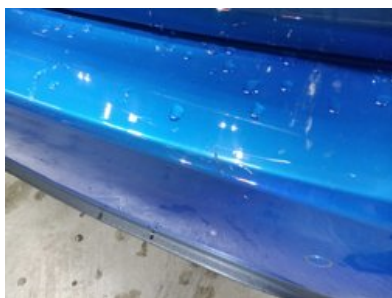
✓ **5. Tagaosa:** Tagumine stange - Seisukord ja joondus
