# Diagnostikaaruanne

## 2023 KIA SPORTAGE DynamicPlusLine

Läbisõit lõpetamise kuupäeval: 160 916 km

Longo poolt läbi viidud põhjaliku diagnostika käigus, 11 puudust olid tuvastatud sõidukis.

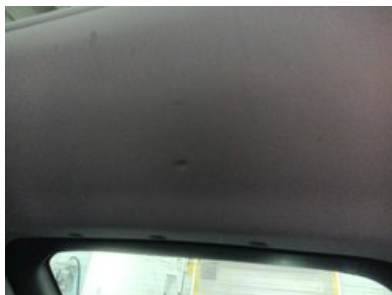
### ✓ 1. Esiosa: Laepolster - Seisukord

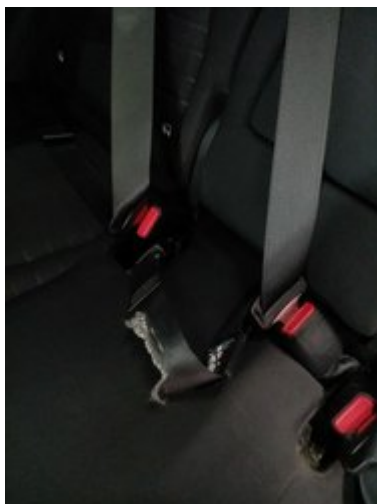
### ✓ 2. Istmed: Turvavööd - Toimimine ja lukustusmehhanism

- ✓ 1. Parandada Rihm

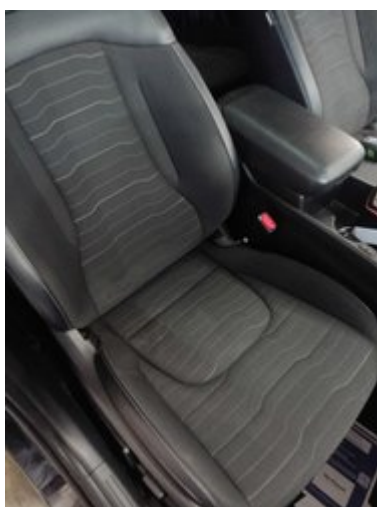
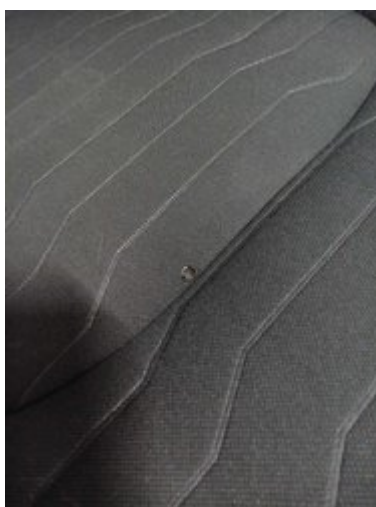
### ✓ 3. Istmed: Kõik Istmed - Seisukord

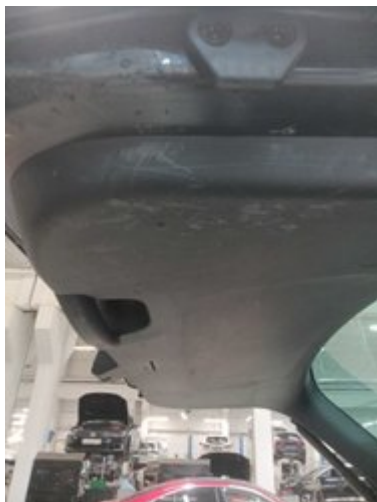
✓ **4. Salong:** Katted ja liistud - Seisukord

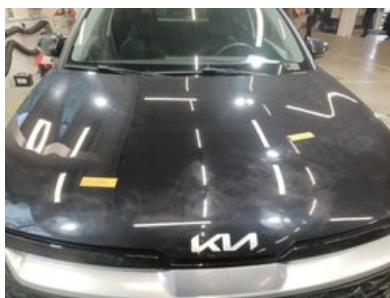
✓ **1. Esiosa:** Kapott - Nähtavad Kahjustused

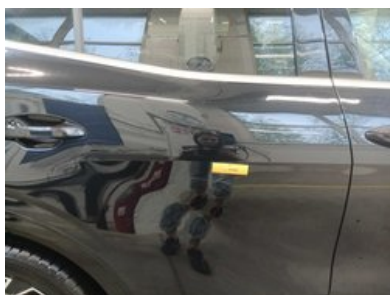
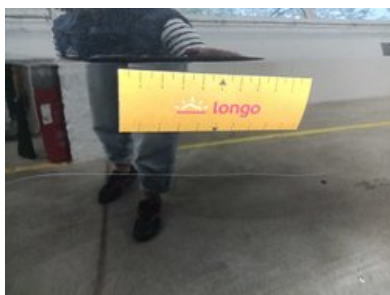
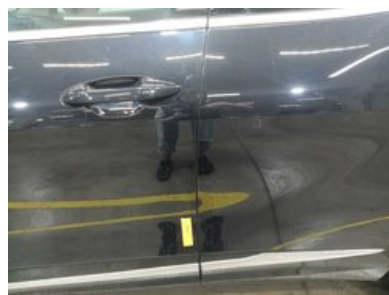
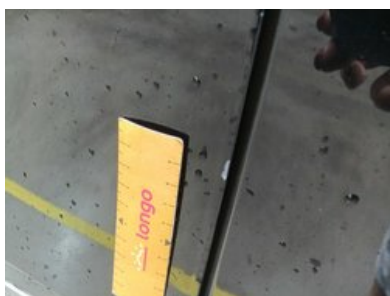
✓ **2. Külg:** Vasak ja Parem Külg - Nähtavad Kahjustused ja Kriimustused

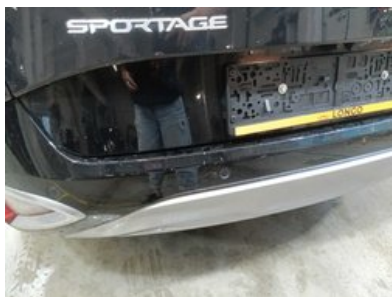
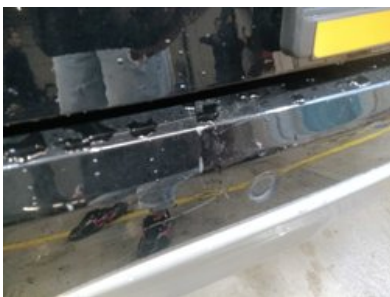
✓ **3. Tagaosa:** Tagumine stange - Seisukord ja joondus

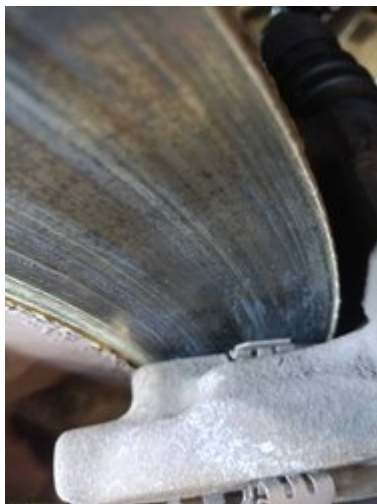
✓ **3. MUU:** Tagumised Pidurikettad Koos Klotsidega

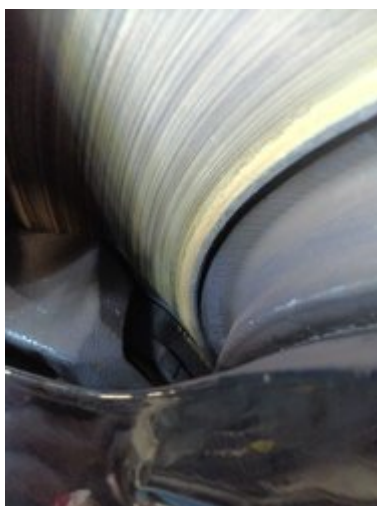
✓ **4. MUU:** Esimised Pidurikettad Klotsidega
