# Diagnostikaaruanne

## 2020 VOLVO XC60 MHEV Momentum Pro

### Tuvastatud puuduste kokkuvõte

Longo poolt läbi viidud põhjaliku diagnostika käigus, 5 puudust olid tuvastatud sõidukis.

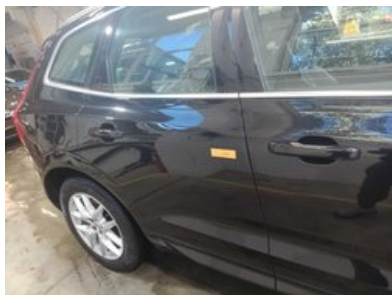
- ✓ **1. Külg:** Vasak ja Parem Külg - Nähtavad Kahjustused ja Kriimustused

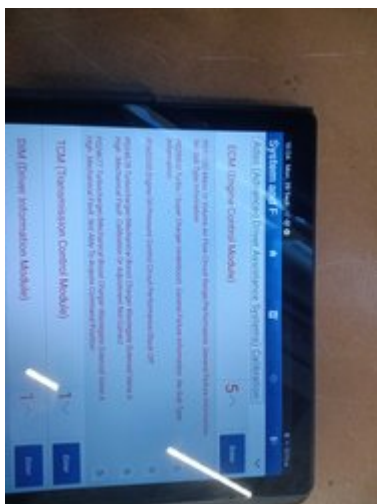
- ✓ **1. MOOTORI JUHTIMINE - KÜTUS:** Turbokompressor

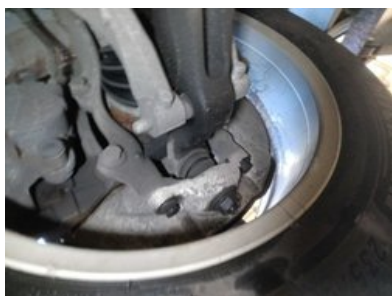
- ✓ **2. VEDRUSTUS:** Vedrustuse Alumine Õlg Mõlemad

- ✓ 1. Süsteemi Tühjendamine/Täitmine
- ✓ 2. Vedrustuse Alumine Võll (Mõlemad)

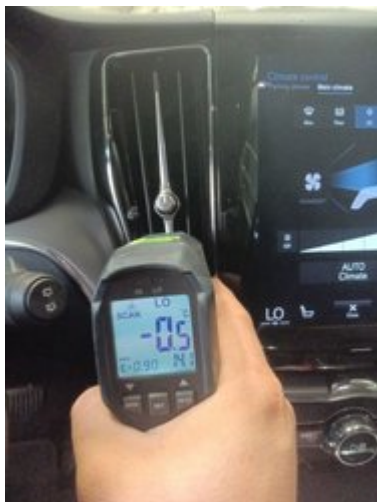
✓ **3. KLIIMASEADE JA KÜTE:** Süsteemi Tühjendamine/Täitmine

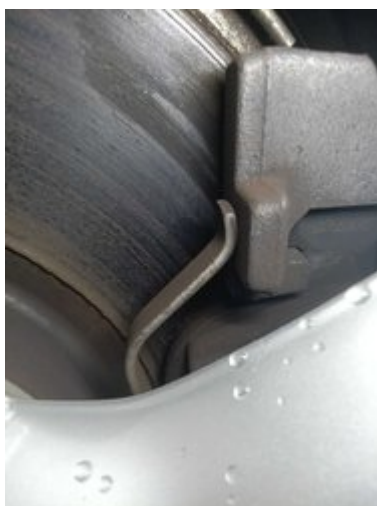
✓ **4. PIDURID:** Esimesed Piduriklotsid (Kõik)
