Diagnostikaaruanne

2017 PEUGEOT 3008 Premium

Tuvastatud puuduste kokkuvõte

Longo poolt läbi viidud põhjaliku diagnostika käigus, 12 puudust olid tuvastatud sõidukis.

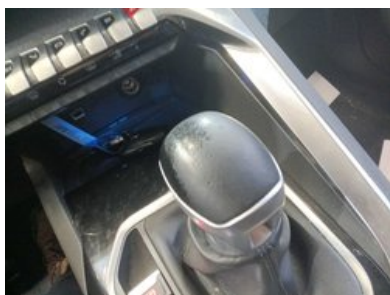
- ✔ **1. Salong:** Käigukang Katik ja Käigukang Nupp - Seisukord

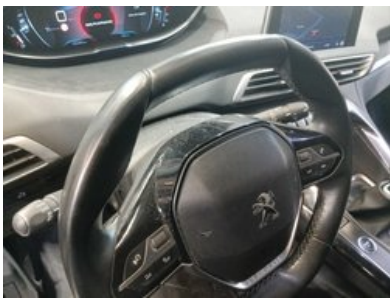
✓ **2. Esiosa:** Rool - Seisukord

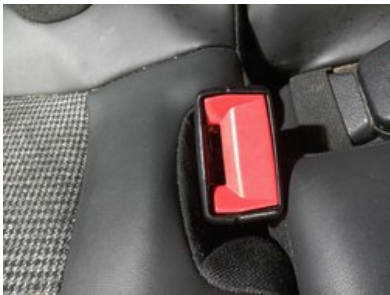
✓ **3. Istmed:** Turvavööd - Toimimine ja lukustusmehhanism

- ✓ 1. Vaheta Turvavöösid / Kinnitusi

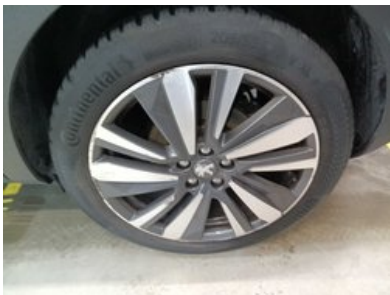
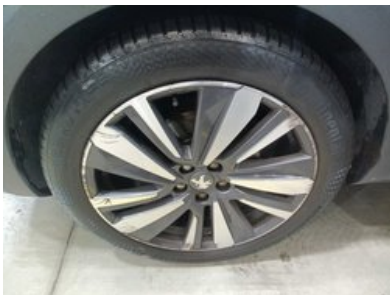
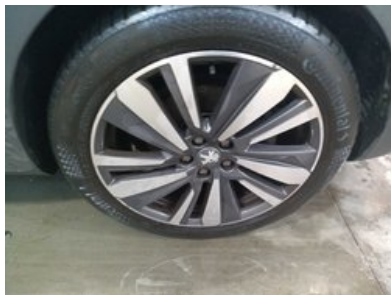
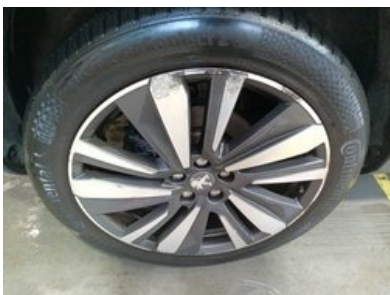
✓ **1. Külg:** Veljed - Seisukord

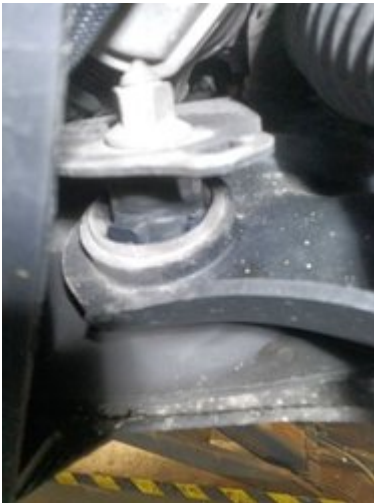
✓ **4. VEDRUSTUS:** Vedrustuse Alumise Õla Puksid Mõlemad

- ✓ 1. Numbrimärgi Valgustuse Põrnide Vahetus
- ✓ 2. Mootoriõli ja Filtri Vahetus
- ✓ 3. Vedrustuse Alumise Võlla Puksid (Mõlemad)
