# Diagnostikaaruanne

## 2018 TOYOTA C-HR Executive

### Diagnostika üksikasjad

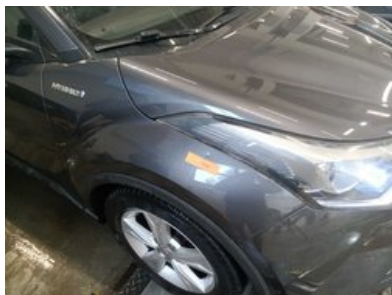
- ✓ **1. Külg:** Vasak ja Parem Külg - Nähtavad Kahjustused ja Kriimustused

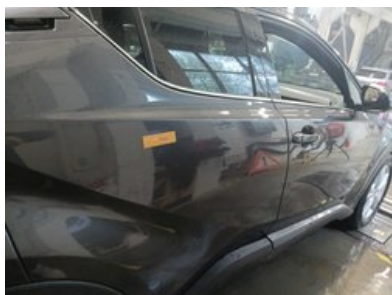
- 
- ✓ **2. Külg:** Vasak ja Parem Külg - Nähtavad Kahjustused ja Kriimustused

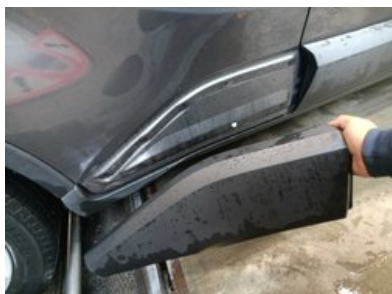
- 
- ✓ **3. Külg:** Vasak ja Parem Külg - Nähtavad Kahjustused ja Kriimustused

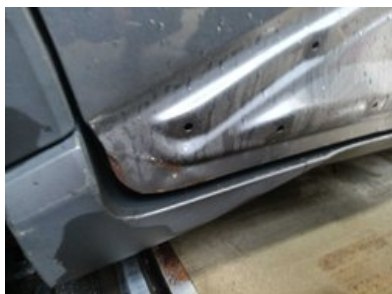
- 
- ✓ **4. Külg:** Vasak ja Parem Külg - Nähtavad Kahjustused ja Kriimustused

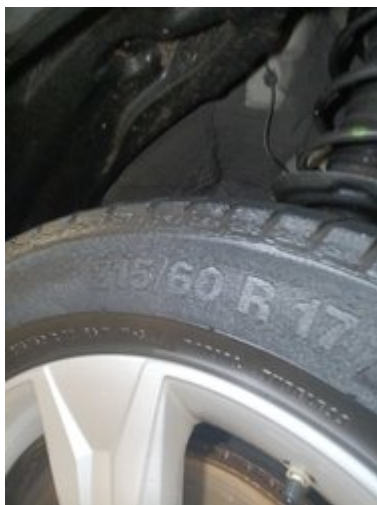
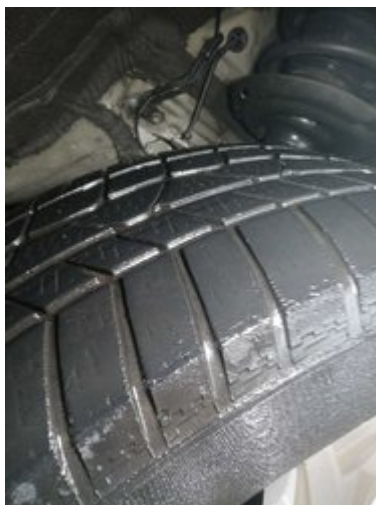
✓ **2. MUU:** Vahetada Rehve

- ✓ 1. Vahetada Rehve
- ✓ 2. Mootoriõli ja Filtri Vahetus

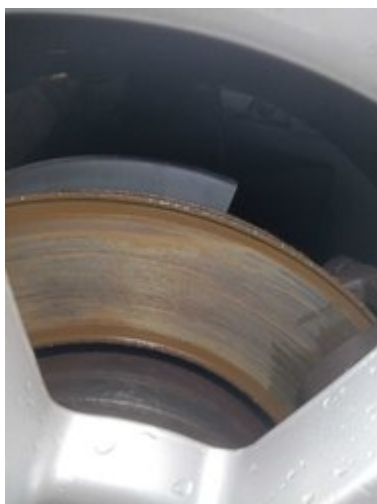
✓ **3. PIDURID:** Esimesed Pidurikettad Mõlemad

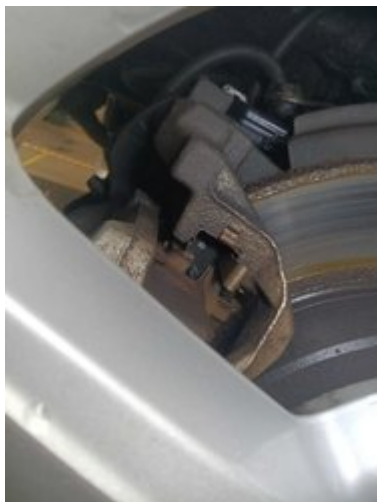
#### ✓ 4. PIDURID: Tagumised Piduriklotsid (Kõik)
