### Diagnostika üksikasjad

### Tuvastatud puuduste kokkuvõte

# Ettevalmistus- ja remondiaruanne

## 2018 RENAULT KADJAR Limited

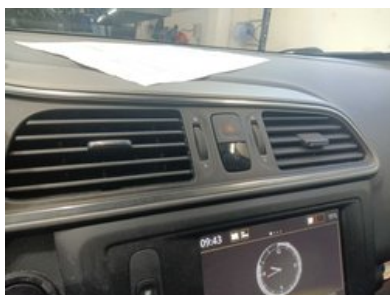
✓ 1. Esiosa: Katted ja liistud - Seisukord

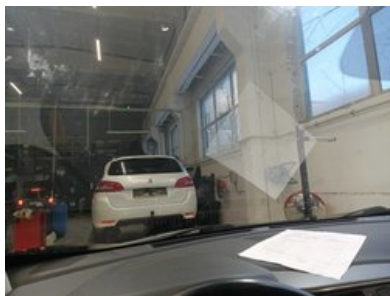
✓ **2. Esiosa:** Klaasipesusüsteem - Toimimine (Ees ja taga)

- ✓ 1. Mootoriõli ja Filtri Vaetus
- ✓ 2. Klaasipesur Külmunud
- ✓ 3. Laadida Akut

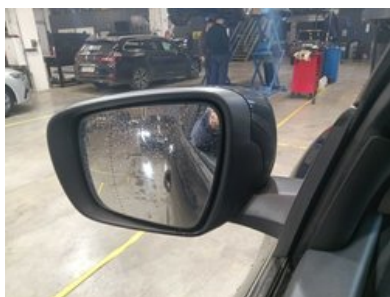
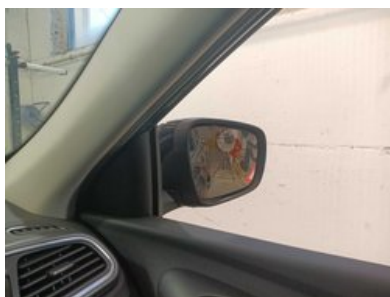
✓ **3. Uksed:** Välised Küljepeeglid - Elektrooniline Juhtimine, Kokkuklappimine ja Reguleerimine

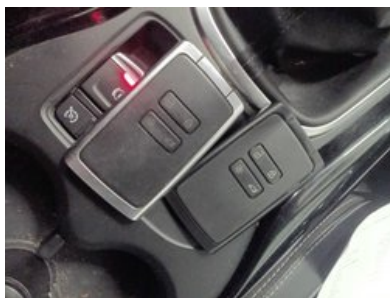
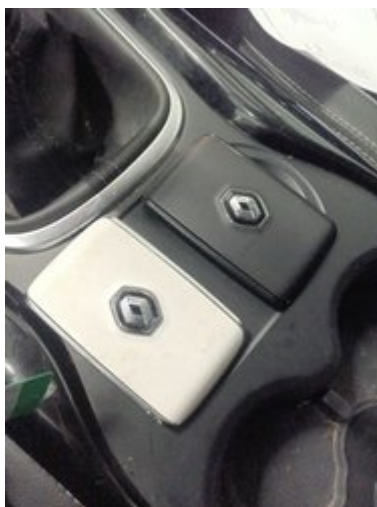
✓ **4. Salong:** Tarvikud - Toimimine ja Seisukord

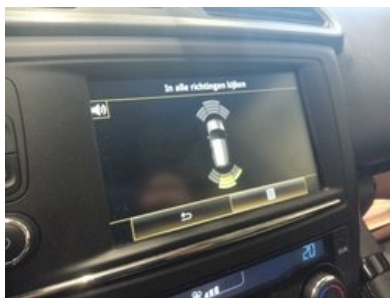
✓ **5. Salong:** Tarvikud - Toimimine ja Seisukord

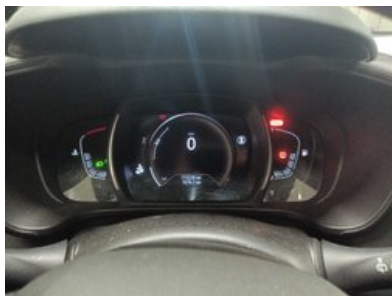
✓ **6. Salong:** Tarvikud - Toimimine ja Seisukord

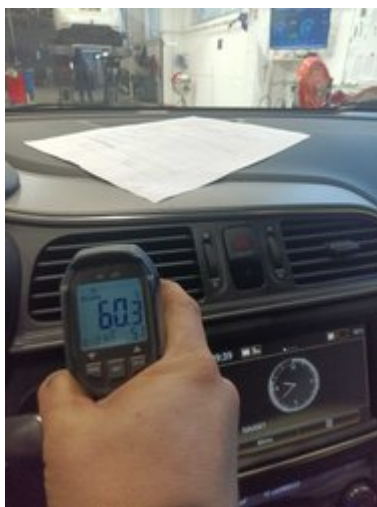
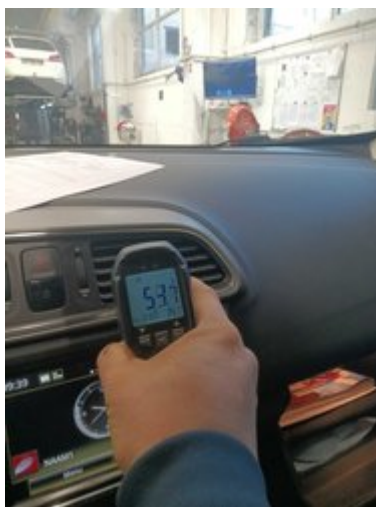
✓ **7. Salong:** Tarvikud - Toimimine ja Seisukord

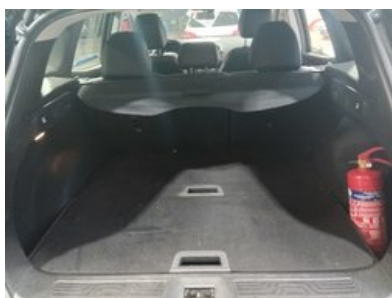
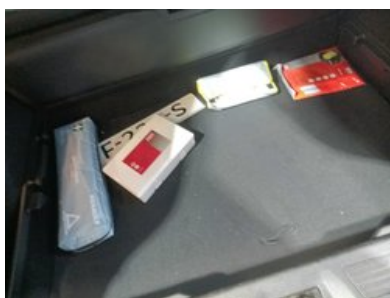
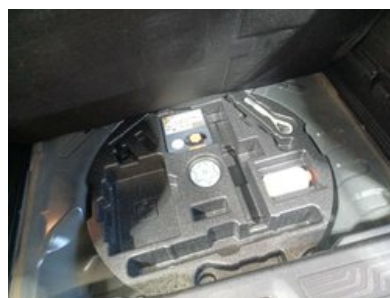
✓ **8. Salong:** Tarvikud - Toimimine ja Seisukord

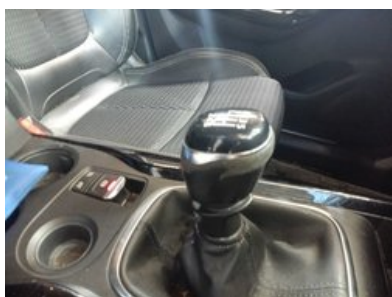
✓ **9. Salong:** Käigukang Katik ja Käigukang Nupp - Seisukord

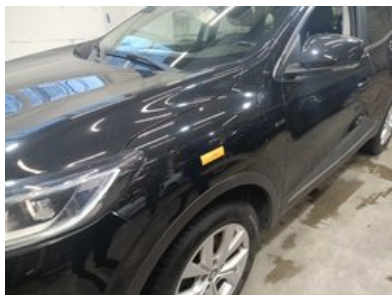
- ✓ **1. Külg:** Vasak ja Parem Külg - Nähtavad Kahjustused ja Kriimustused

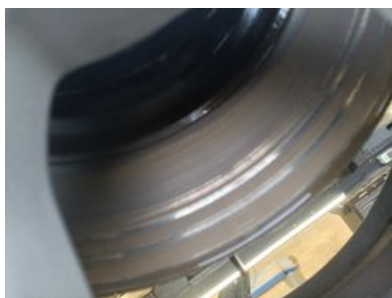
- ✓ **1. MUU:** Mootoriõli ja Filtri Vahetus
- ✓ **2. MUU:** Laadida Akut
- ✓ **3. PIDURID:** Esimesed Pidurikettad Mõlemad
