### Auto andmed

# Diagnostikaaruanne

## 2018 PEUGEOT 3008 Allure

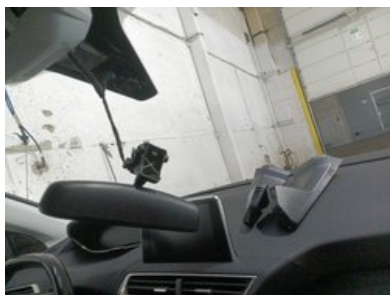
- ✓ **1. Esiosa:** Tagavaate peegel - Toimimine ja kinnituse terviklikkus

- ✓ 1. Paranda Tagurpidi Peegel
- ✓ 2. Plastikud
- ✓ 3. Pesuri Mehhanismi Remont

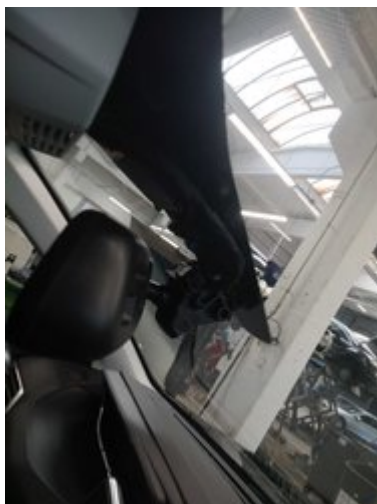
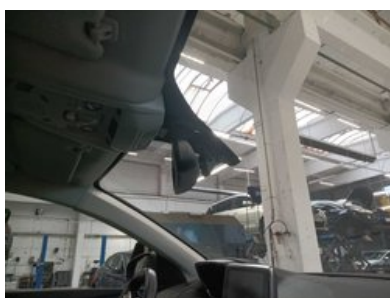
- ✓ **2. Esiosa:** Laepolster - Seisukord

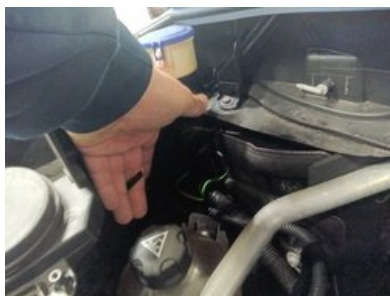
- ✓ **3. Esiosa:** Klaasipesusüsteem - Toimimine (Ees ja taga)

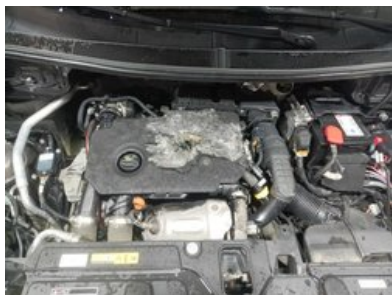
### ✓ 1. Esiosa: Mootorikatte Terviklikkus

- ✓ 1. Mootoriõli ja Filtri Vahetus
- ✓ 2. Laadida Akut
- ✓ 3. Vaheta Mootori Katet
- ✓ 4. Kontrollida Kaitsmeid

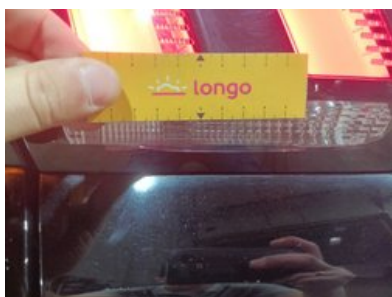
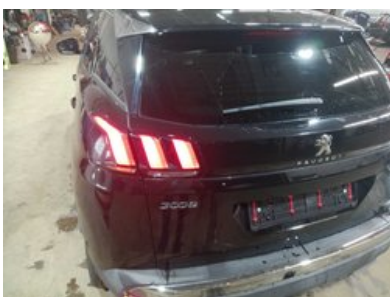
### ✓ 2. Tuled: Tagatuled (Pidurituled, udutuled, suunatud) - Toimimine, kahjustused ja värv

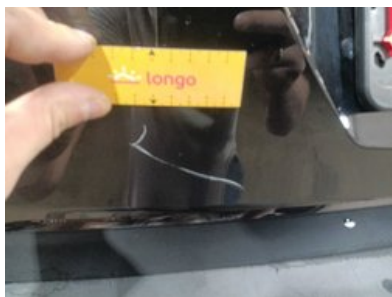
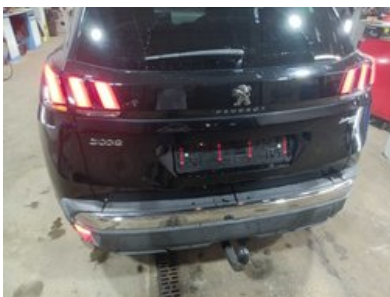
### ✓ 3. Tagaosa: Pagasiluuk - Nähtavad kahjustused

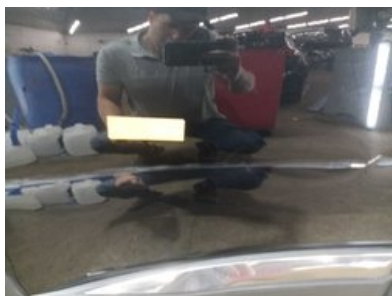
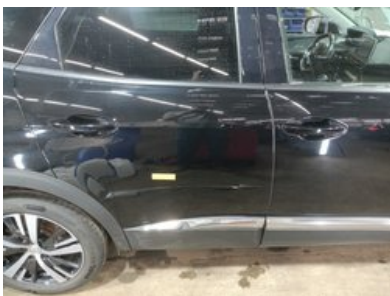
### ✓ 4. Külg: Vasak ja Parem Külg - Nähtavad Kahjustused ja Kriimustused

- ✓ 1. Ukse Värvimine

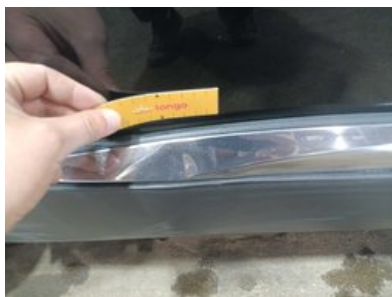
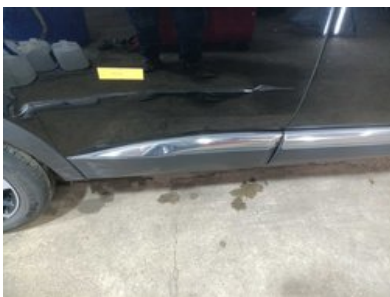
✓ **5. Külg:** Vasak ja Parem Külg - Nähtavad Kahjustused ja Kriimustused

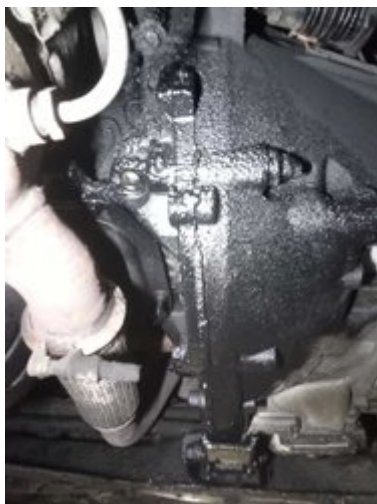
✓ **3. MUU:** Mootori Kammvõlli Remont "Sandwich"

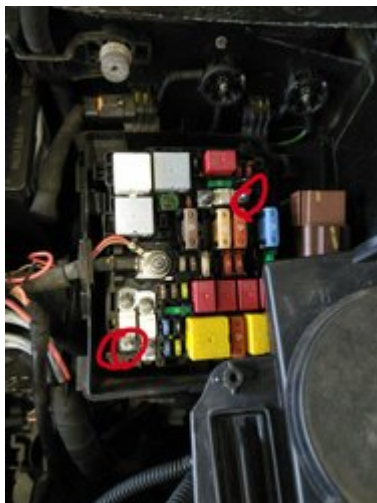
✓ **4. ÜLDINE ELEKTER:** Pingutada Kaitsmed
