Diagnostikaaruanne

2017 HYUNDAI TUCSON Executive

Diagnostika üksikasjad

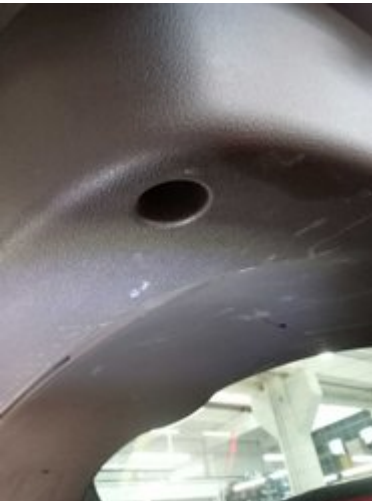
✓ 3. Salong: Katted ja liistud - Seisukord

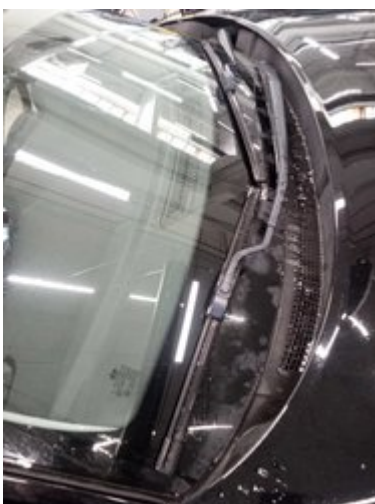
✓ **5. Esiosa:** Klaasipuhasti Kumm ja Käepide (Ees ja Taga) - Seisukord

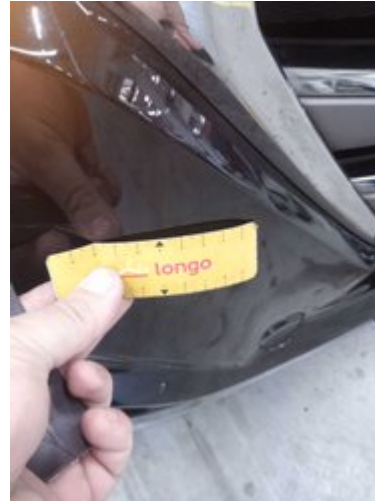
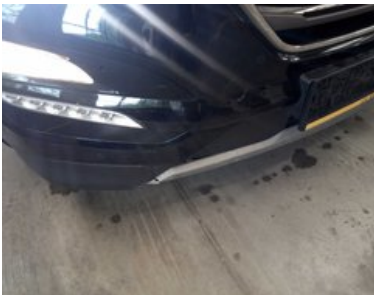
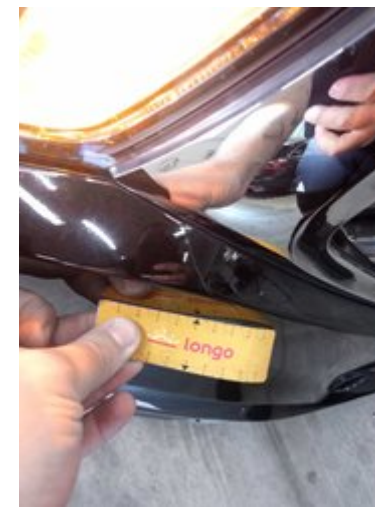
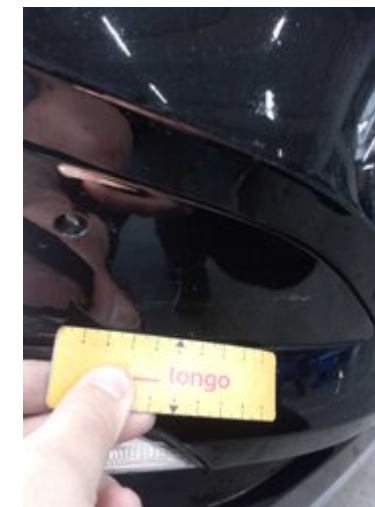
✔ **5. Esiosa:** Esistange - Seisukord ja Joendus

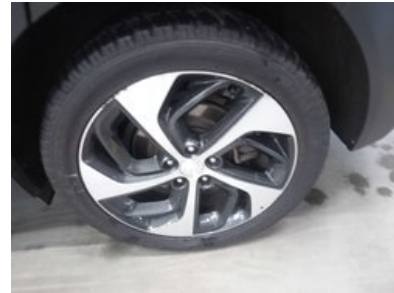
✓ **7. Külg:** Veljed - Seisukord

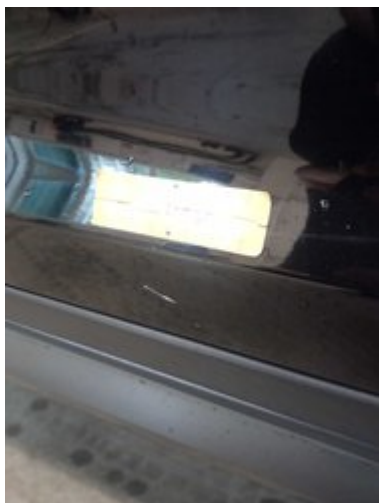
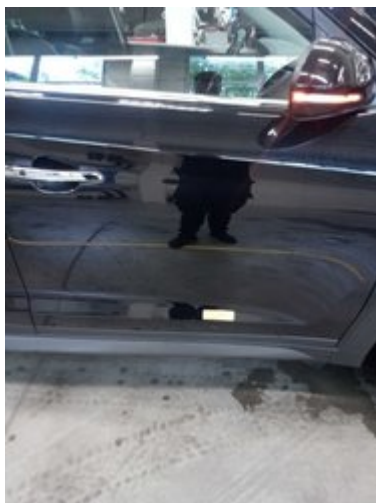
✓ **8. Külg:** Vasak ja Parem Külg - Nähtavad Kahjustused ja Kriimustused

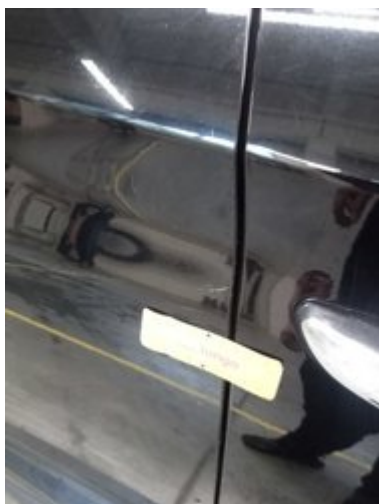
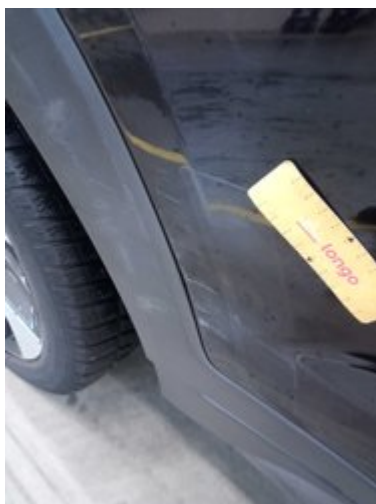
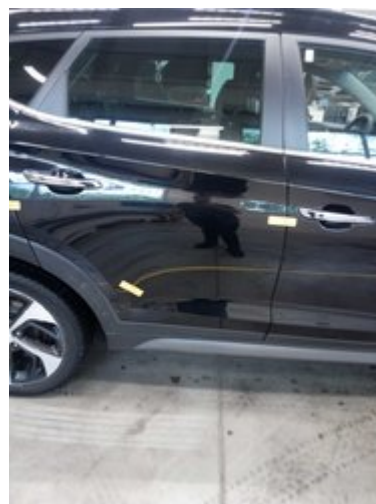
✓ **9. Külg:** Vasak ja Parem Külg - Nähtavad Kahjustused ja Kriimustused

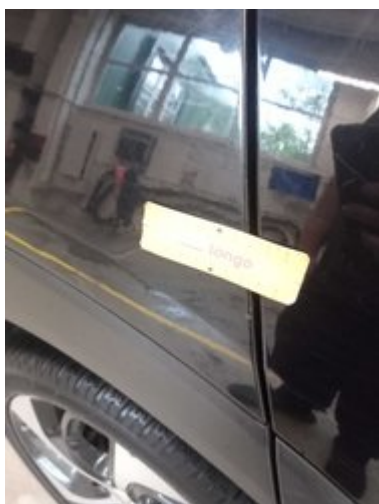
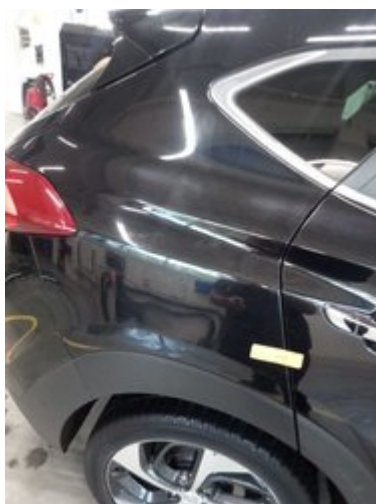
✓ **10. Külg:** Vasak ja Parem Külg - Nähtavad Kahjustused ja Kriimustused
