# Diagnostikaaruanne

## 2022 PEUGEOT 308 Allure

### Diagnostika üksikasjad

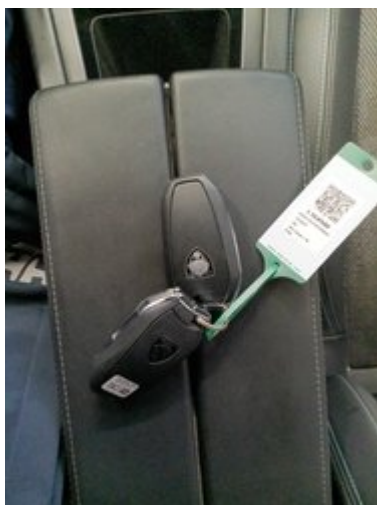
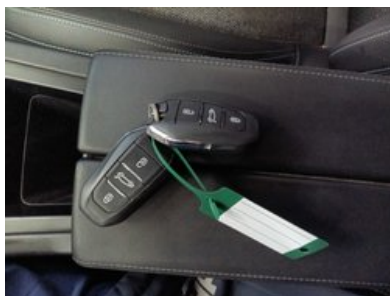
### ✓ 1. Salong: Tarvikud - Toimimine ja Seisukord

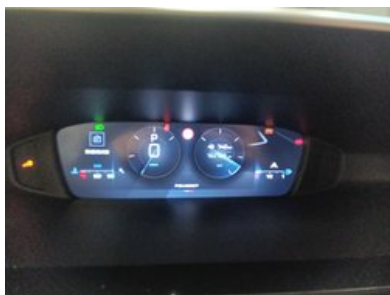
### ✓ 2. Salong: Tarvikud - Toimimine ja Seisukord

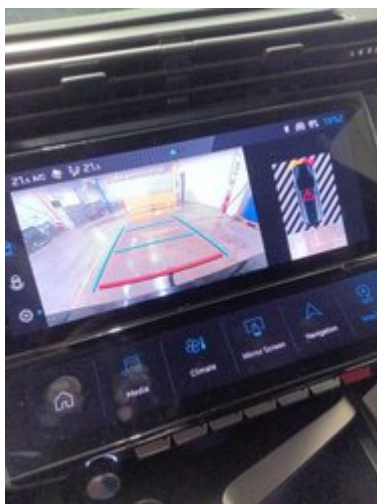
### ✓ 3. Salong: Tarvikud - Toimimine ja Seisukord

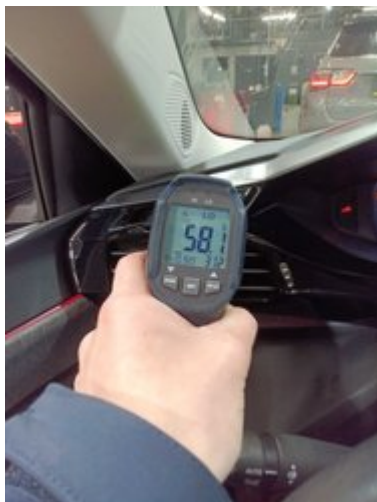
✓ **4. Salong:** Tarvikud - Toimimine ja Seisukord

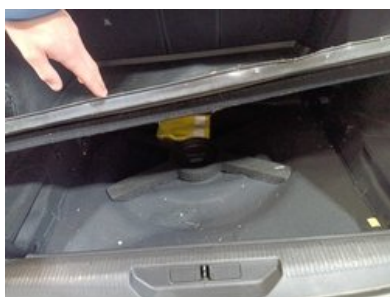
✓ **5. Salong:** Tarvikud - Toimimine ja Seisukord

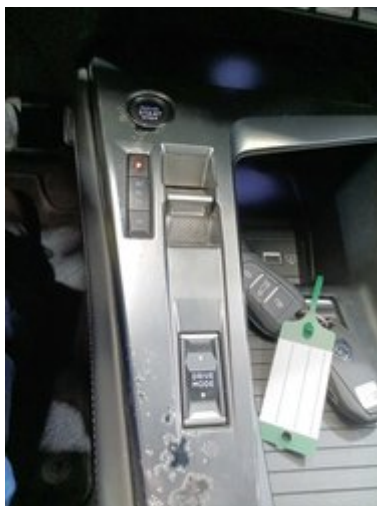
✓ **6. Esiosa:** Armatuurlaud - Seisukord ja Nuppude Toimimine

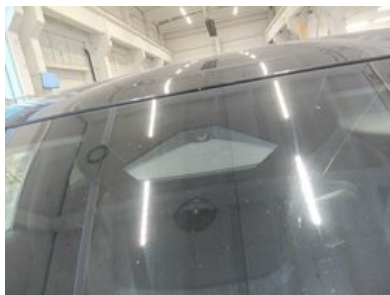
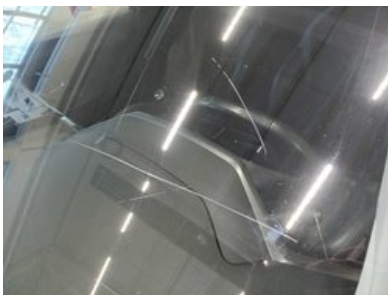
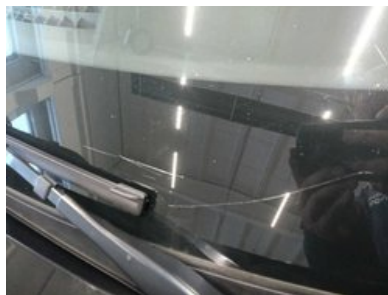
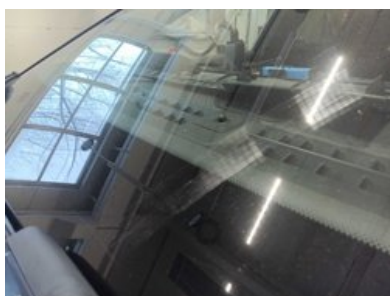
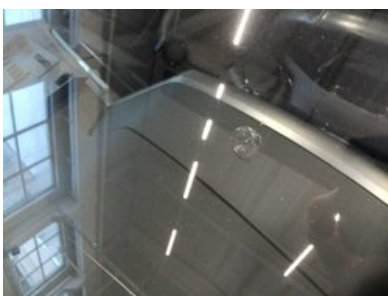
✓ **1. Esiosa:** Esisilla raamistiku Terviklikkus

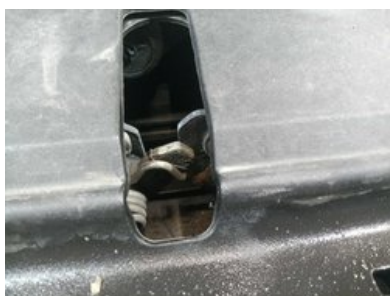
✓ **3. Esiosa:** Kapoti Avamise ja Hoidmise Mehhanism

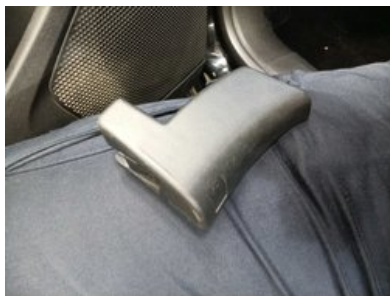
✓ **4. Esiosa:** Kapoti Avamise ja Hoidmise Mehhanism

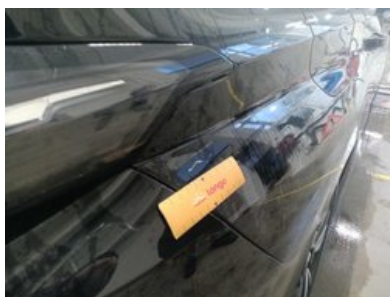
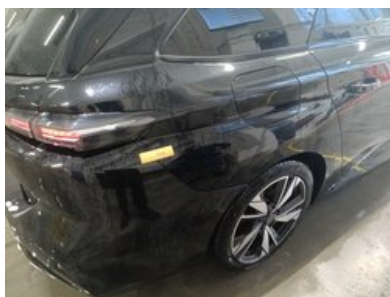
✓ **5. Külg:** Vasak ja Parem Külg - Nähtavad Kahjustused ja Kriimustused

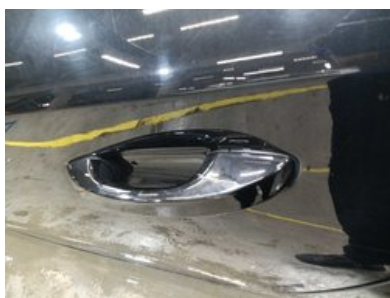
✓ **6. Külg:** Vasak ja Parem Külg - Nähtavad Kahjustused ja Kriimustused

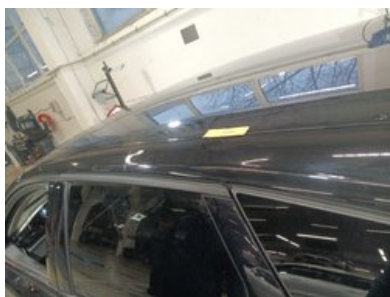
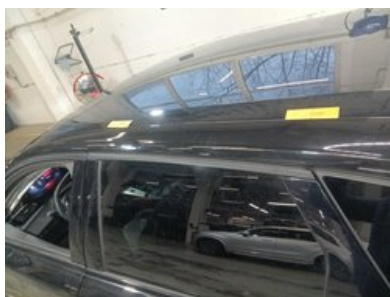
✓ **7. Külg:** Vasak ja Parem Külg - Nähtavad Kahjustused ja Kriimustused

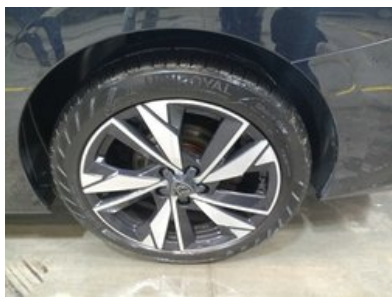
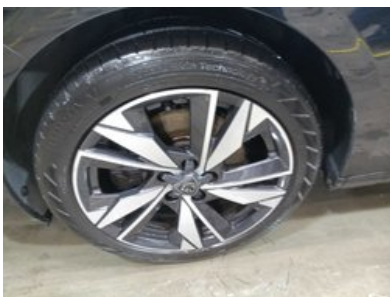
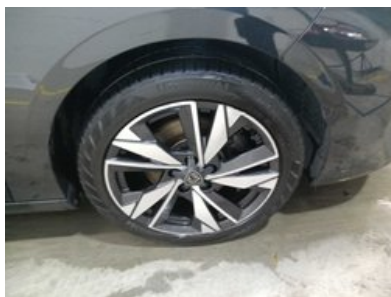
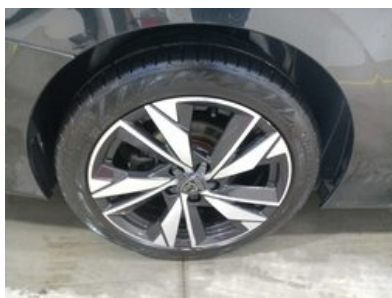
✓ **8. Külg:** Veljed - Seisukord

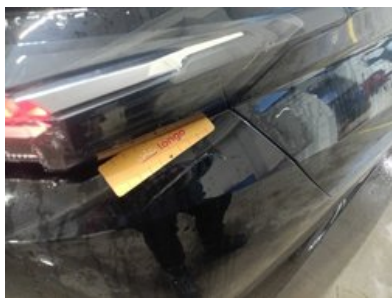
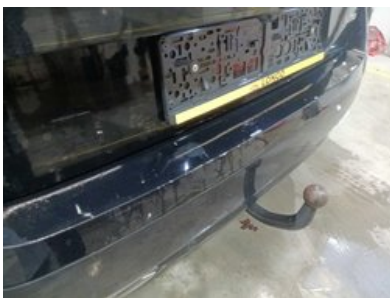
✓ **9. Tagaosa:** Tagumine stange - Seisukord ja joondus

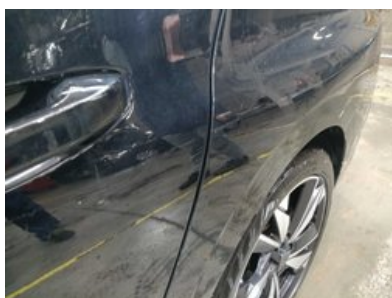
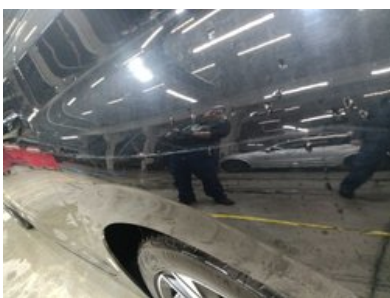
✓ **10. Muu:** Täiendavad Poleerimistööd

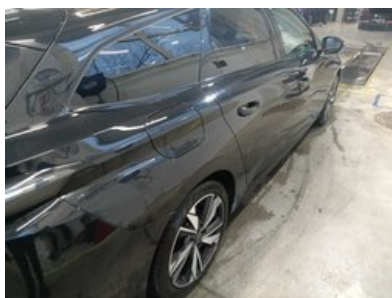
✓ **11. Muu:** Täiendavad Poleerimistööd

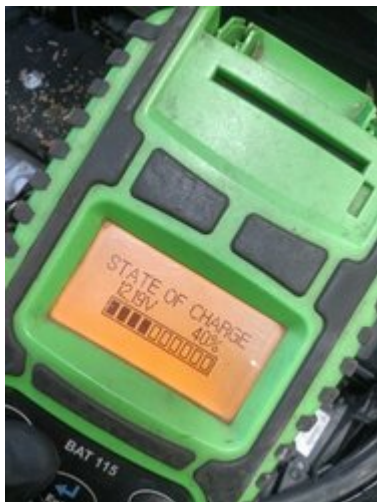
✓ **2. MUU:** Laadida Akut

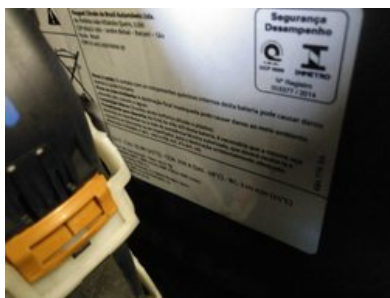
## ✓ 5. ÜLDINE ELEKTER: Aku
