# Diagnostikaaruanne

## 2018 TOYOTA AURIS

### Auto andmed

Longo poolt läbi viidud põhjaliku diagnostika käigus, 5 puudust olid tuvastatud sõidukis.

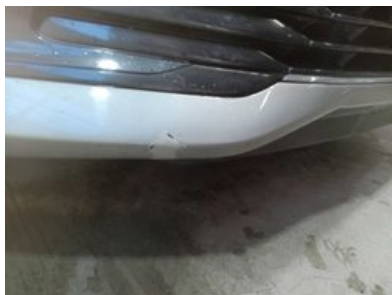
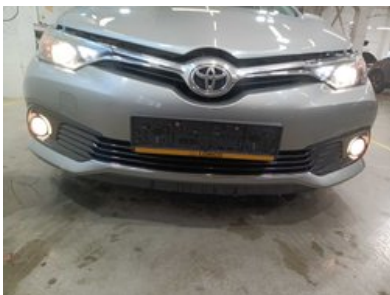
### ✓ 1. Esiosa: Esistange - Seisukord ja Joondus

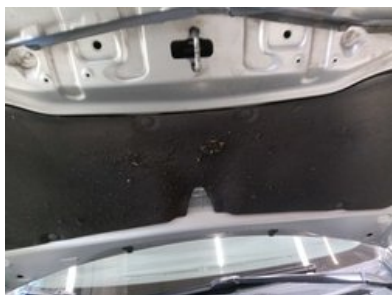
### ✓ 2. Esiosa: Kapoti Heliisolatsioon - Seisukord

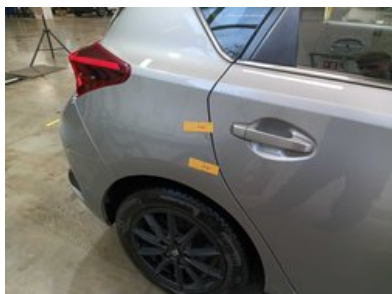
### ✓ 3. Külg: Vasak ja Parem Külg - Nähtavad Kahjustused ja Kriimustused

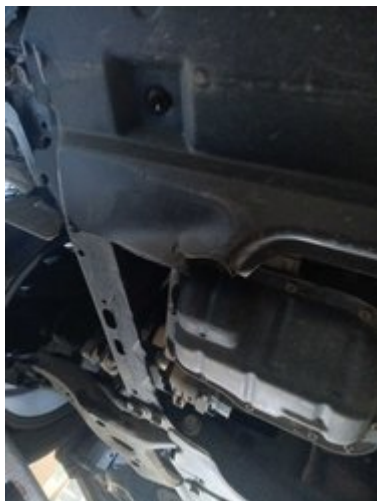
### ✓ 1. KERE - EESOSA: Kahjustatud Mootori Kate
