Diagnostikaaruanne

2014 PEUGEOT 2008 Allure

Longo poolt läbi viidud põhjaliku diagnostika käigus, 7 puudust olid tuvastatud sõidukis.

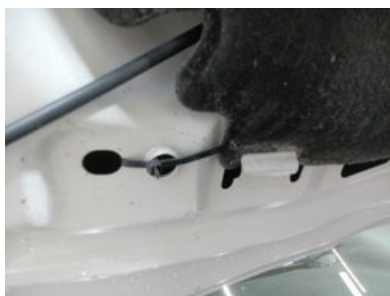
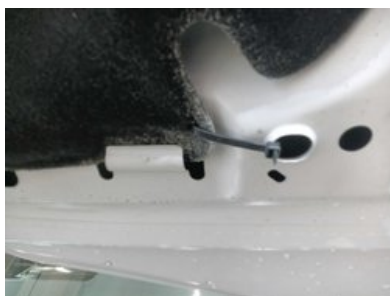
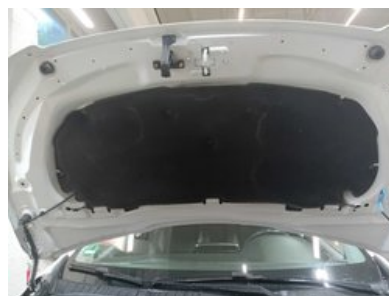
- ✔ 1. Esiosa: Kapoti Heliisolatsioon - Seisukord

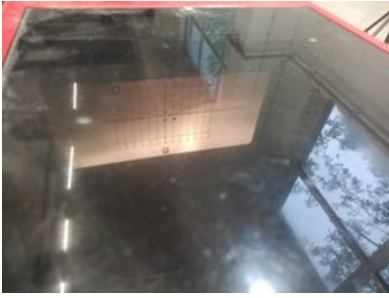
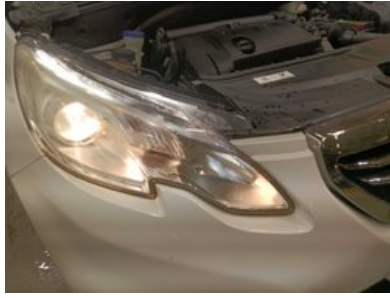
✔ **2. Tuled:** Lambipimid

- ✓ 1. Vaheta Pirn Esitulede Jaoks
- ✓ 2. Esimesed Pidurid
- ✓ 3. Mootoriõli

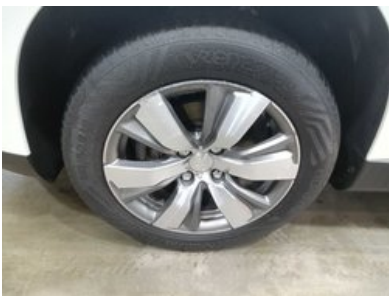
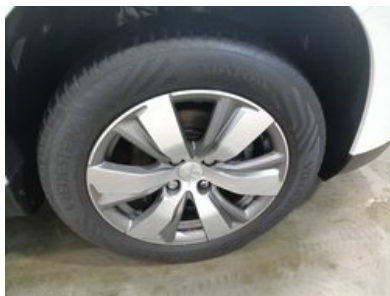
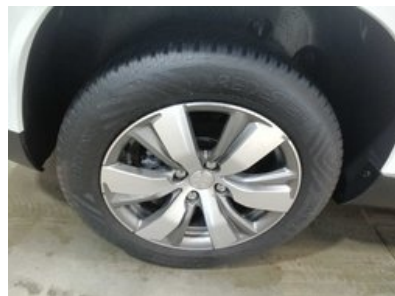
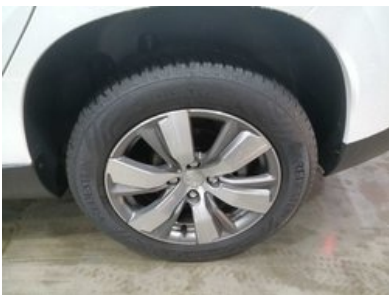
✔ **4. Külg:** Veljed - Seisukord
