# Diagnostikaaruanne

## 2021 FORD EcoSport Titanium

### Diagnostika üksikasjad

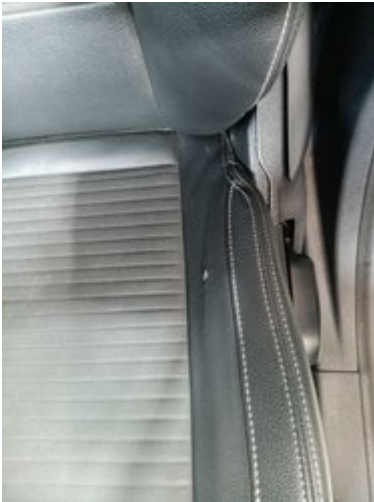
✔ **1. Istmed:** Kõik Istmed - Seisukord
