# Diagnostikaaruanne

## 2020 KIA STONIC Fusion

# Ettevalmistus- ja remondiaruanne

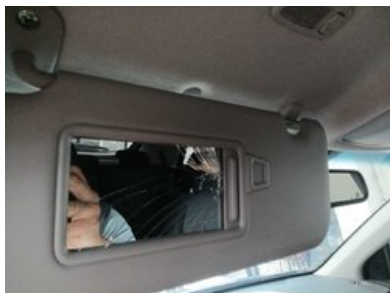
- ✓ **1. Esiosa:** Päikesesirmid - Toimimine ja seisukord

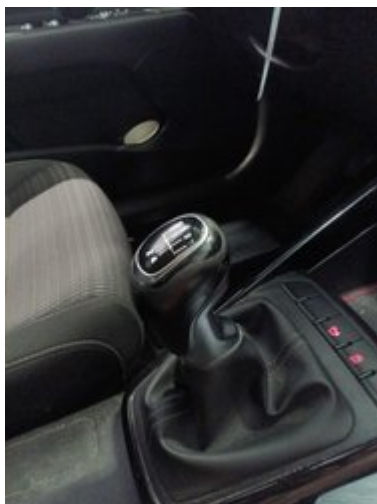
- ✓ **2. Salong:** Käigukang Katik ja Käigukang Nupp - Seisukord

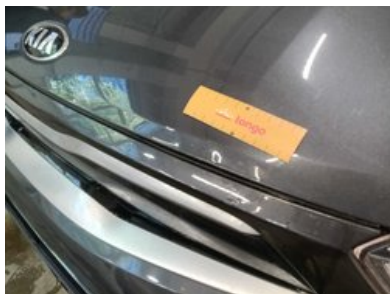
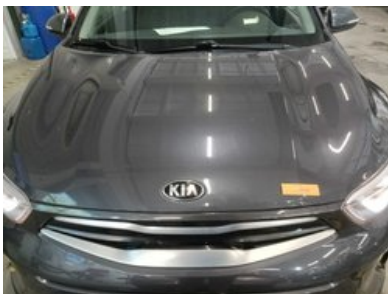
- ✓ **1. Esiosa:** Kapott - Nähtavad Kahjustused

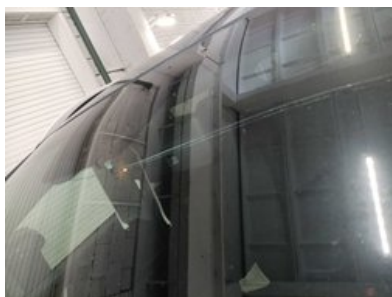
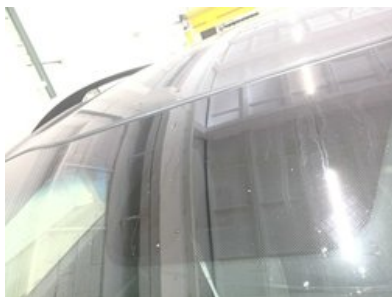
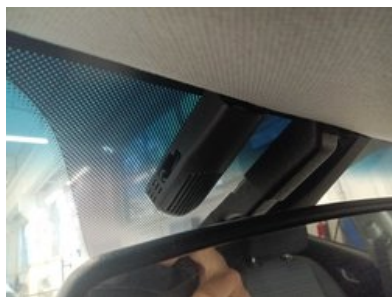
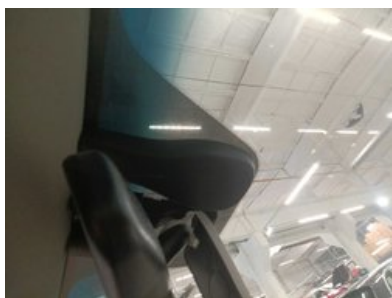
✓ **2. Esiosa:** Esiklaasi terviklikkus - puuduvad tehnõlevaatust välistavad kahjustused

- ✓ 1. Esiklaasi Vahetamine
- ✓ 2. Esitulede Reguleerimine

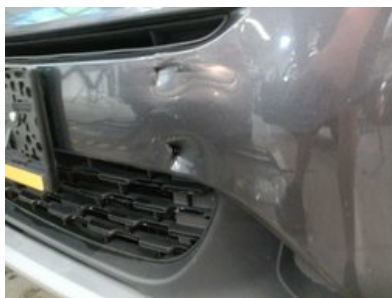
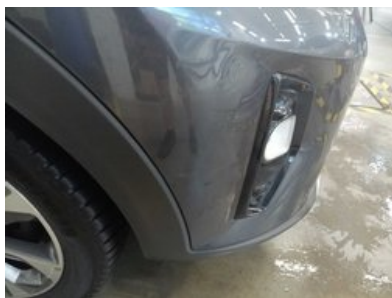
✓ **3. Esiosa:** Esistange - Seisukord ja Joondus

- ✓ 1. Esipõrkekaitse Värvimine

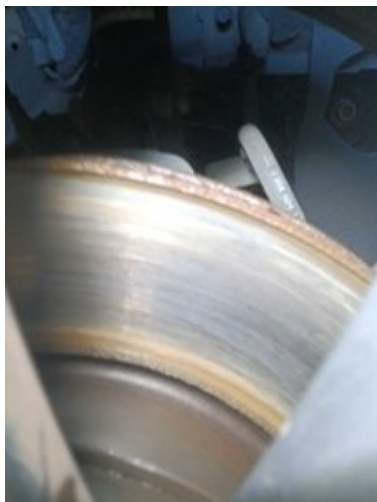
✓ **3. PIDURID:** Esimesed Pidurikettad Mõlemad koos Klotside

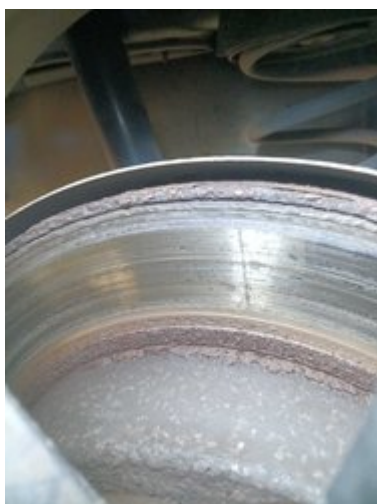
✓ **4. PIDURID:** Tagumine Piduri Ketas (Mõlemad)
