# Diagnostikaaruanne

## 2017 PEUGEOT 308 Executive

Longo poolt läbi viidud põhjaliku diagnostika käigus, 7 puudust olid tuvastatud sõidukis.

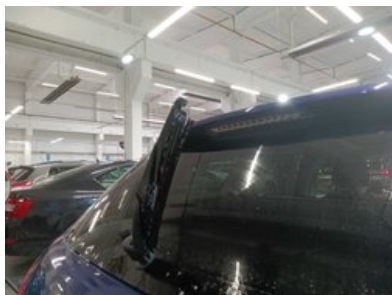
- ✓ **1. Esiosa:** Klaasipuhasti Kumm ja Käepide (Ees ja Taga) - Seisukord

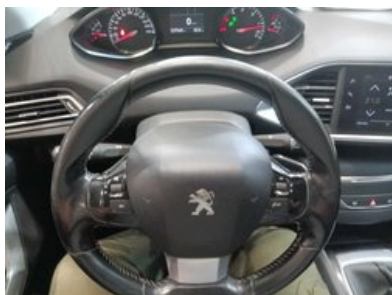
- ✓ **2. Esiosa:** Rool - Seisukord

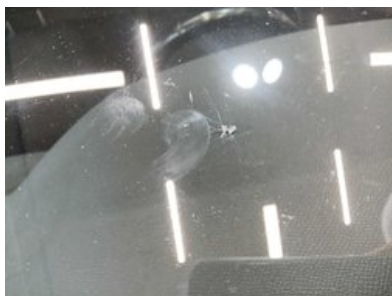
- ✓ **1. Esiosa:** Esiklaasi terviklikkus - puuduvad tehnöülevaatust välistavad kahjustused

- ✓ 1. Esiklaasi Remont

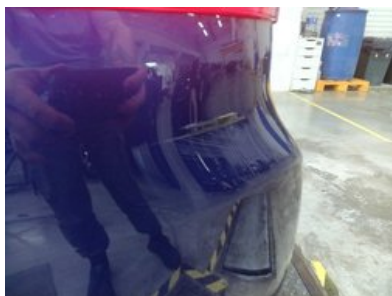
- ✓ **2. Tagaosa:** Tagumine stange - Seisukord ja joondus

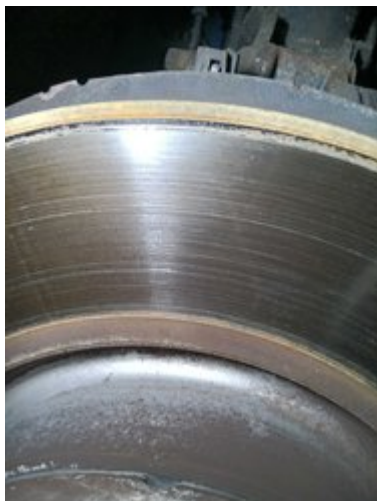
### ✓ 1. PIDURID: Esimesed Pidurikettad Mõlemad

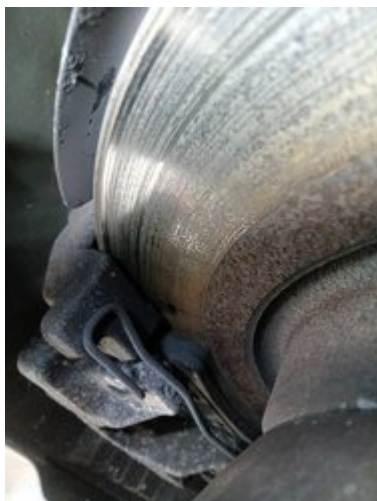
### ✓ 2. PIDURID: Tagumine Piduri Ketas (Mõlemad)

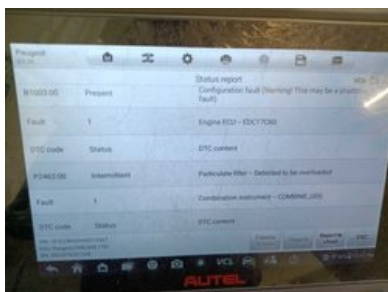
### ✓ 3. MUU: DPF Filtri Regeneereerimine/Puhastamine

- ✓ 1. DPF Filtri Regenerereerimine/Puhastamine
