# Diagnostikaaruanne

## 2020 PEUGEOT 308 Premium

Longo poolt läbi viidud põhjaliku diagnostika käigus, 10 puudust olid tuvastatud sõidukis.

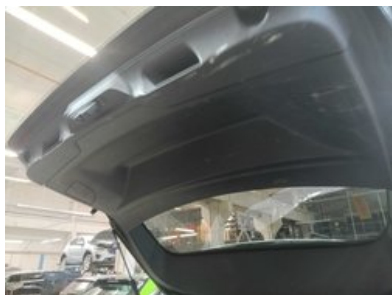
### ✓ 1. Salong: Katted ja liistud - Seisukord

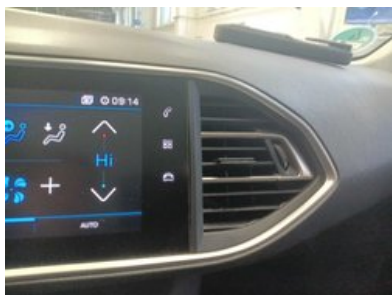
### ✓ 2. Esiosa: Katted ja liistud - Seisukord

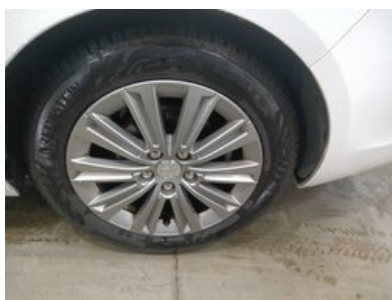
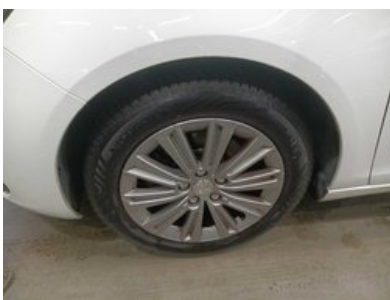
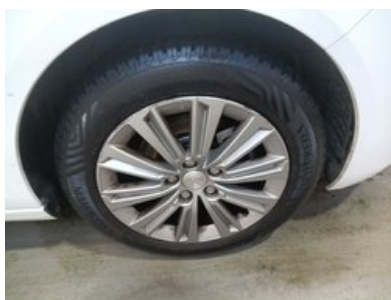
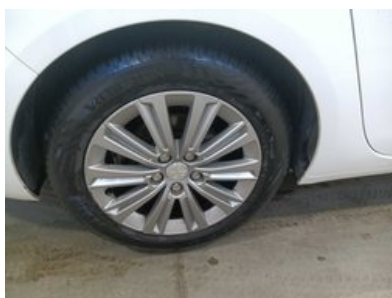
### ✓ 1. Külg: Veljed - Seisukord

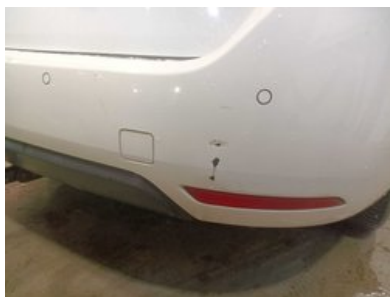
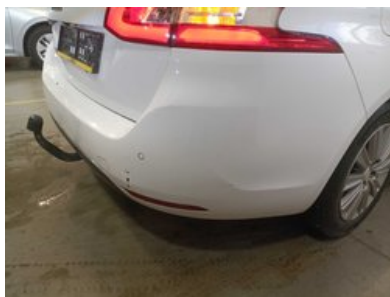
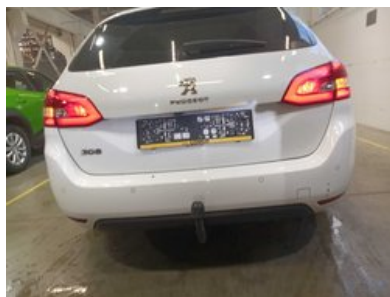
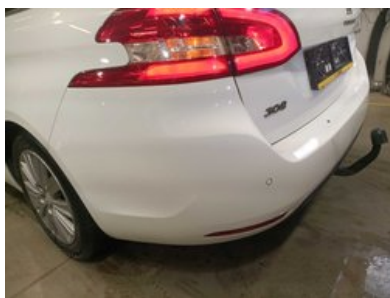
✓ **2. Tagaosa:** Tagumine stange - Seisukord ja joondus

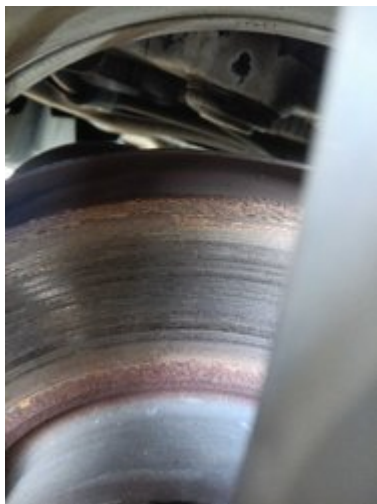
✓ **1. MUU:** Tagumine Piduriketas ja Klotsid

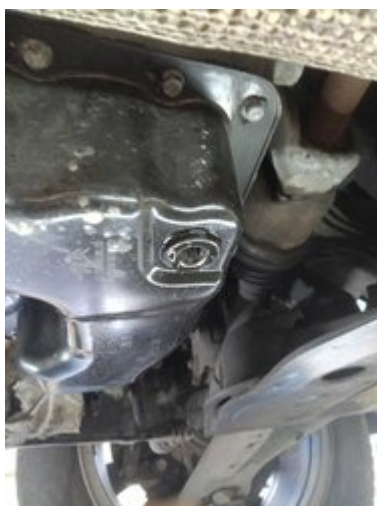
✓ **3. MUU:** Õli Väljalaskekruvi

- ✓ 1. Laadi Aku
- ✓ 2. Õli Väljalaskekruvi
- ✓ 3. Määri Karterit

- 1. Õli Äravoolu Kork (EL523470)

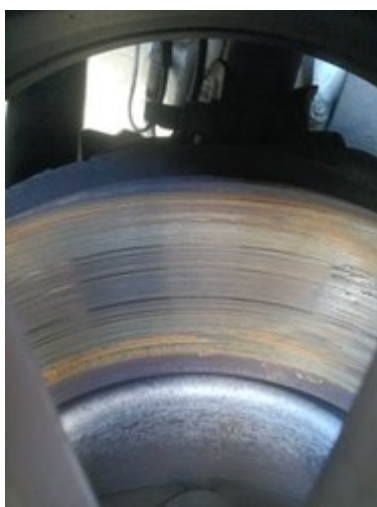
✓ **4. MUU:** Esimised Piduriketad Klotsidega

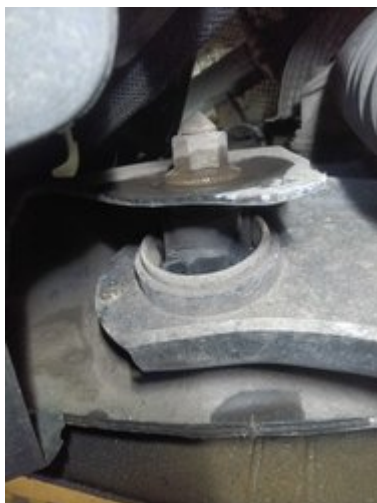
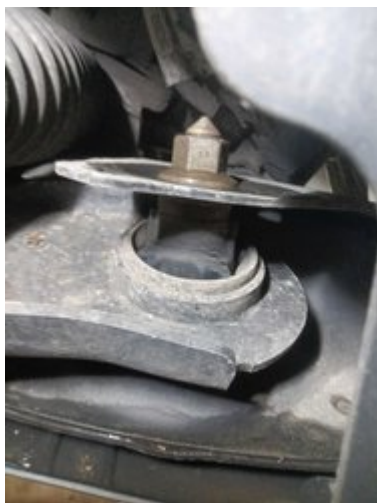
✓ **5. MUU:** Vedrustuse Alumine Võll

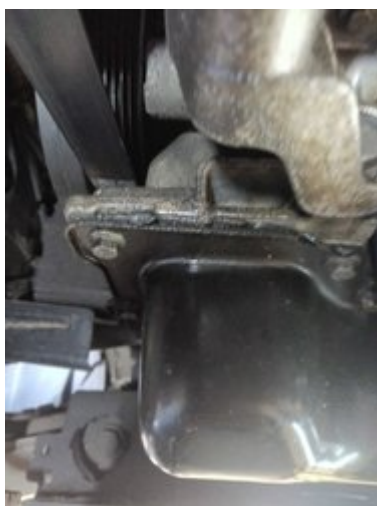
✓ **6. MUU:** Määri Karterit

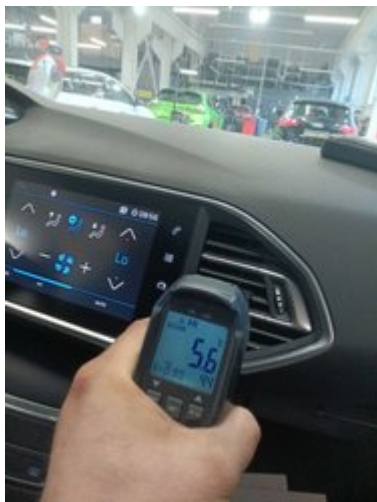
#### ✓ 4. Kliimaseadme Mõõtmine
