# Diagnostikaaruanne

## 2015 PEUGEOT 308 Executive

### Diagnostika üksikasjad

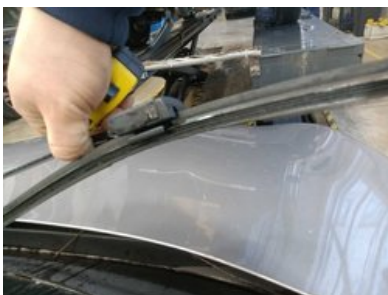
- ✔ **1. Toiming:** Kliimaseade - Toimimine
- ✔ **2. Esiosa:** Klaasipuhasti Kumm ja Käepide (Ees ja Taga) - Seisukord

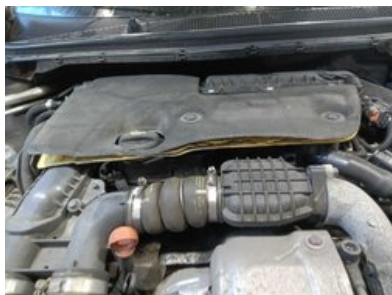
### ✓ 1. Esiosa: Mootorikatte Terviklikkus

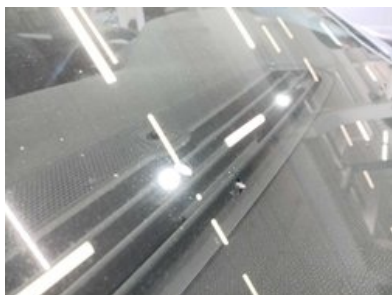
### ✓ 2. Esiosa: Esiklaasi terviklikkus - puuduvad tehnöölevaatusel välistavad kahjustused

- ✓ 1. Esiklaasi Remont

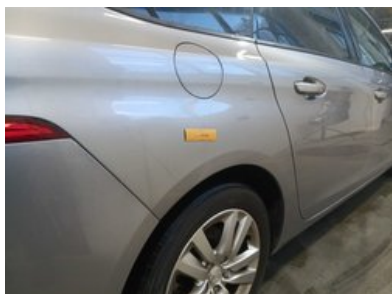
### ✓ 3. Külg: Vasak ja Parem Külg - Nähtavad Kahjustused ja Kriimustused

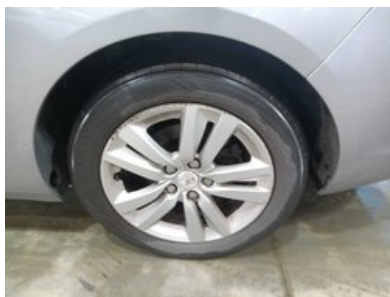
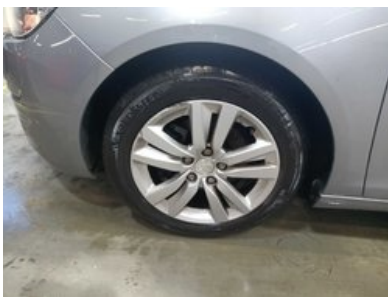
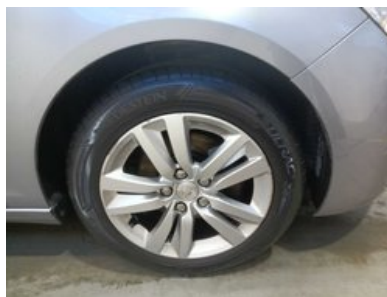
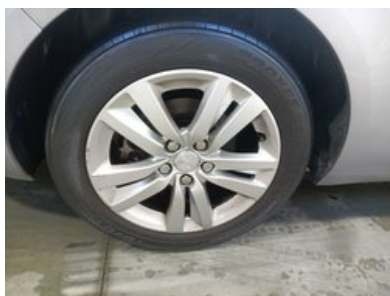
✓ **4. Külg:** Veljed - Seisukord

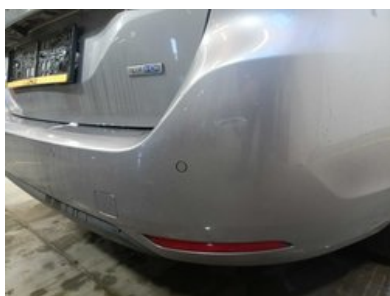
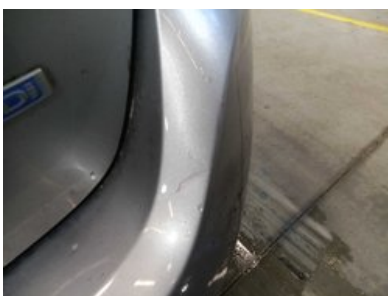
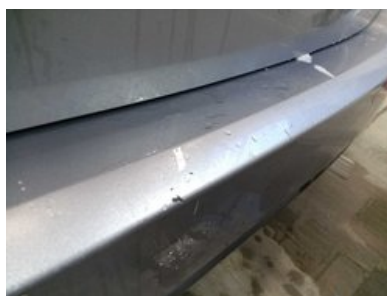
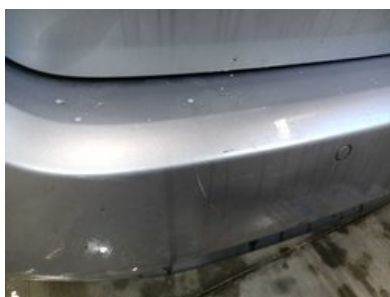
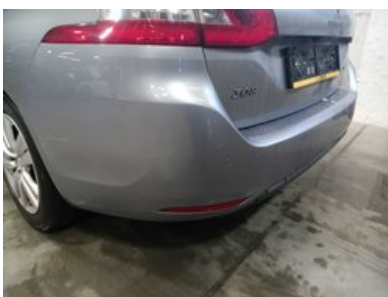
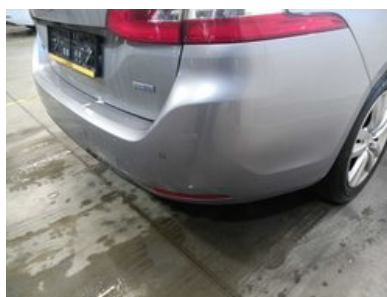
✓ **5. Tagaosa:** Tagumine stange - Seisukord ja joondus

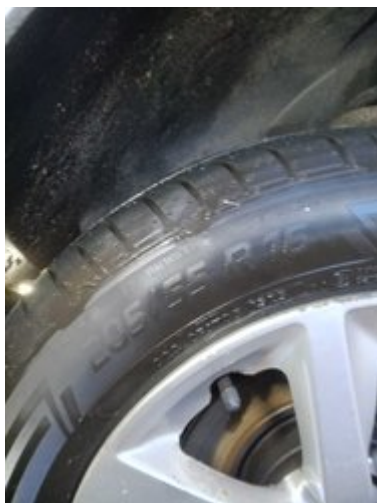
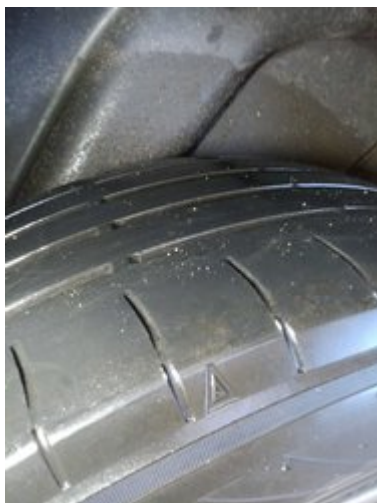
✓ **2. MUU:** Vahetada Rehve

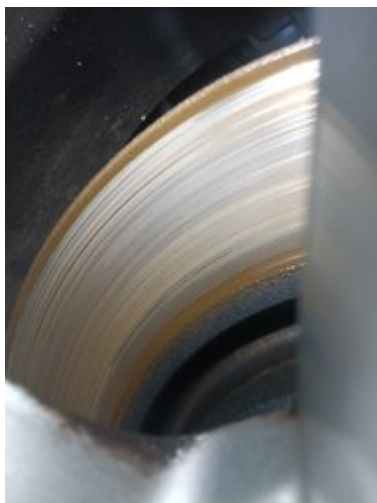
✓ **4. PIDURID:** Esimesed Pidurikettad Mõlemad

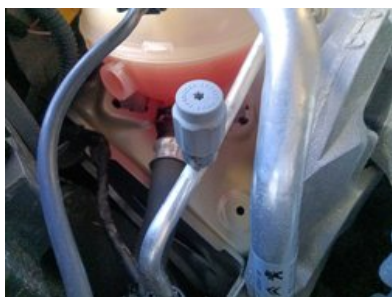
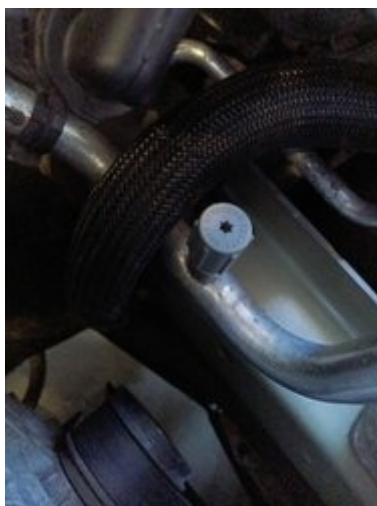
✓ **5. KLIIMASEADE JA KÜTE:** AC Liin

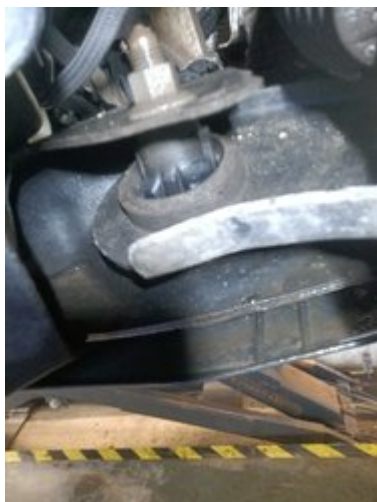
✓ **7. VEDRUSTUS:** Vedrustuse Alumise Õla Puksid Mõlemad
