Diagnostikaaruanne

2019 PEUGEOT 3008 GT Line

Diagnostika üksikasjad

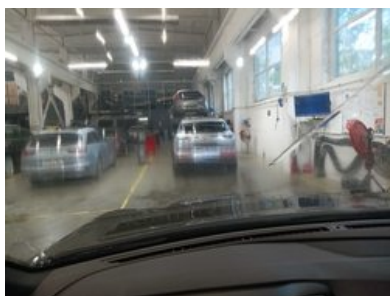
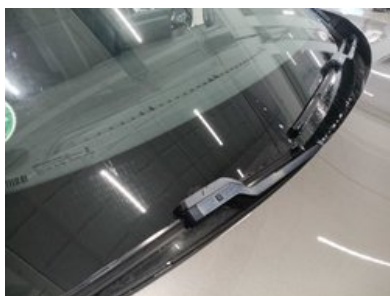
- ✔ **1. Esiosa:** Klaasipuhasti Kumm ja Käepide (Ees ja Taga) - Seisukord

- ✓ 1. Vaheta Esiklaasi Kojamees (Mehaaniline)
- ✓ 2. Mootoriõli ja Filtri Vahetus

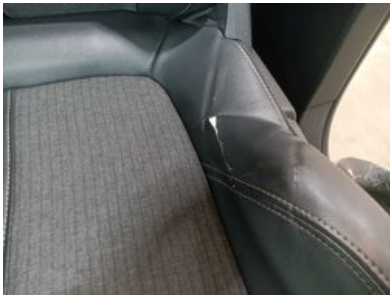
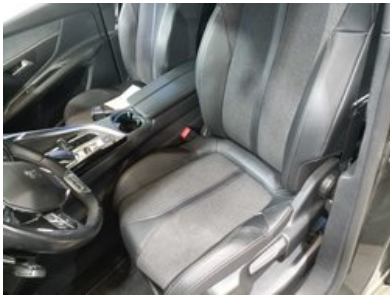
✓ **2. Istmed:** Kõik Istmed - Seisukord

- ✓ 1. Õmble Eesmine Iste

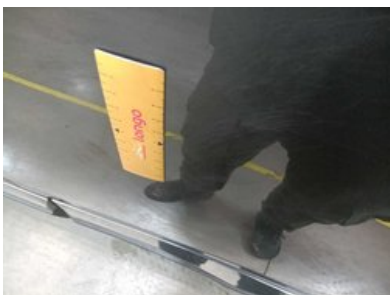
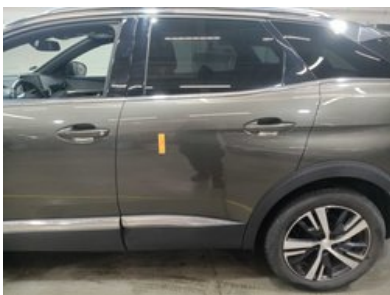
✓ **1. Muu:** Täiendavad Poleerimistööd

- ✓ 1. Kere pesemine
- ✓ 2. Salongi süvapuhasustus ainult hüpoallergeensete puhastusvahendidega
- ✓ 3. Kere poleerimine pärast puhastamist

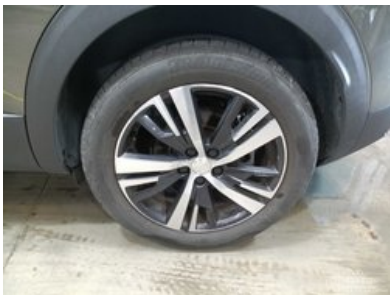
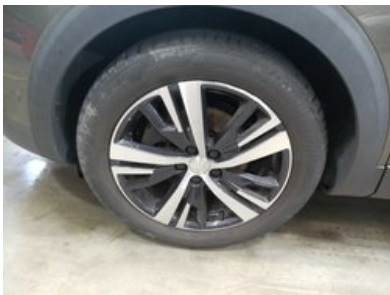
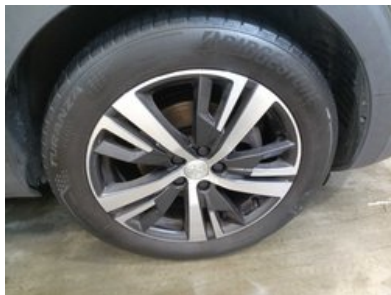
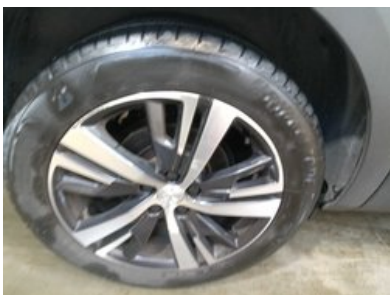
✓ **2. Külg:** Veljed - Seisukord

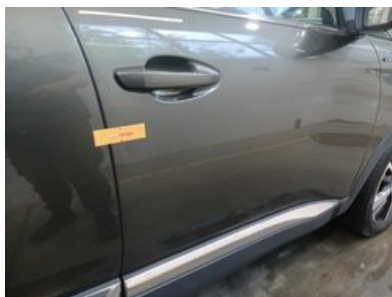
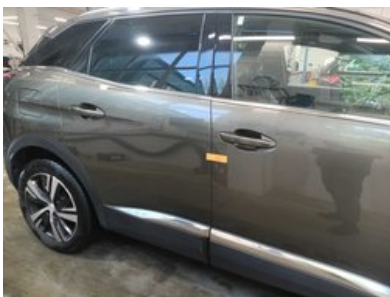
✓ **3. Külg:** Vasak ja Parem Külg - Nähtavad Kahjustused ja Kriimustused

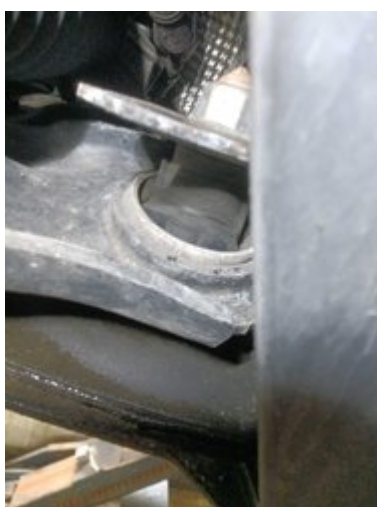
✓ **2. VEDRUSTUS:** Vedrustuse Alumine Õlg Tagumine Mõlemad
