Diagnostikaaruanne

2021 OPEL GRANDLAND X Innovation

Diagnostika üksikasjad

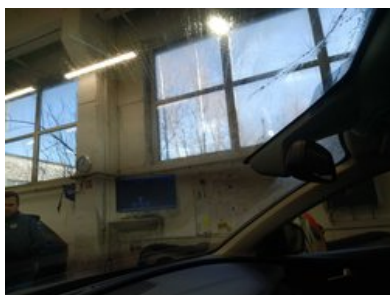
- ✔ **1. Esiosa:** Klaasipuhasti Kumm ja Käepide (Ees ja Taga) - Seisukord

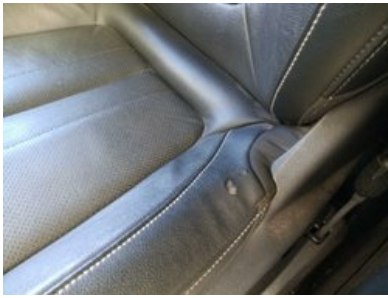
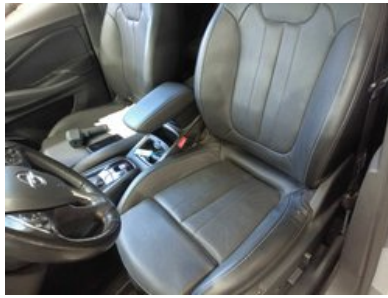
✓ **2. Istmed:** Kõik Istmed - Seisukord

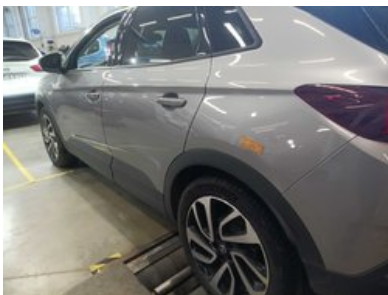
✓ **1. Külg:** Vasak ja Parem Külg - Nähtavad Kahjustused ja Kriimustused

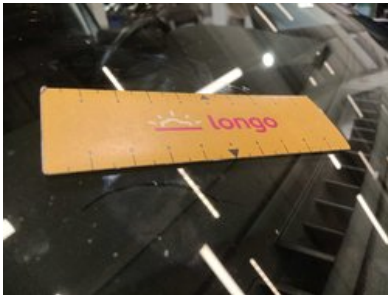
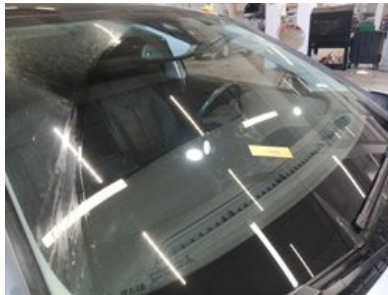
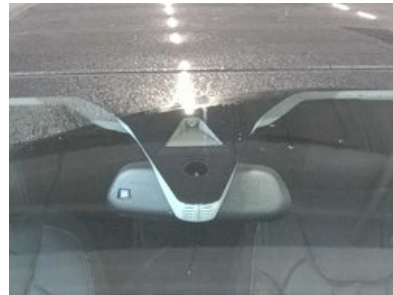
✓ **2. Esiosa:** Esiklaasi terviklikkus - puuduvad tehnoulevaatust välistavad kahjustused

- ✓ 1. Esiklaasi vahetamine

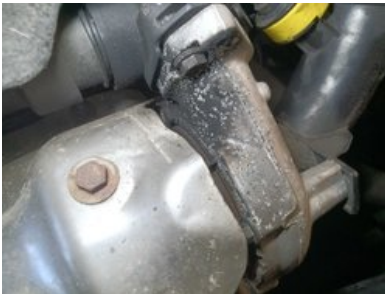
✓ 2. MUU: Kontrolli turbolaadijat
