# Diagnostikaaruanne

## 2021 HYUNDAI I20 Comfort

Longo poolt läbi viidud põhjaliku diagnostika käigus, 7 puudust olid tuvastatud sõidukis.

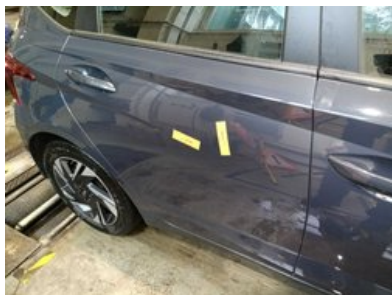
### ✓ 1. Külg: Vasak ja Parem Külg - Nähtavad Kahjustused ja Kriimustused

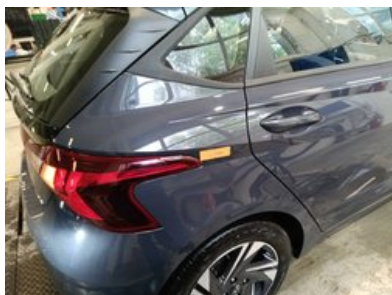
### ✓ 2. Külg: Vasak ja Parem Külg - Nähtavad Kahjustused ja Kriimustused

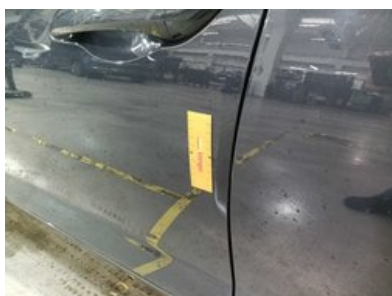
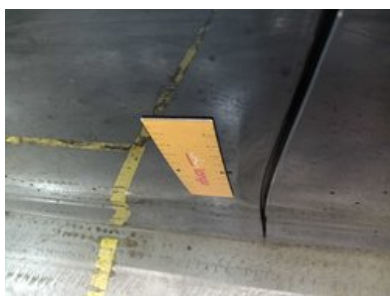
### ✓ 3. Külg: Vasak ja Parem Külg - Nähtavad Kahjustused ja Kriimustused

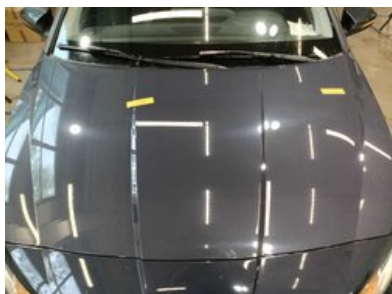
### ✓ 4. Esiosa: Kapott - Nähtavad Kahjustused

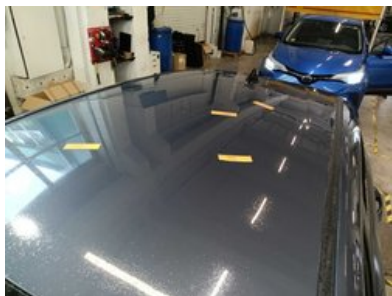
- ✓ **5. Muu:** Katus - Nähtavad kahjustused (nt rahekahjustused)

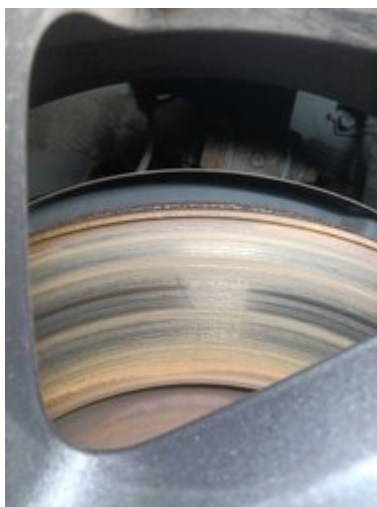
- ✓ **1. PIDURID:** Esimesed Pidurikettad Mõlemad
