# Diagnostikaaruanne

## 2018 HYUNDAI IONIQ Executive

### Tuvastatud puuduste kokkuvõte

Longo poolt läbi viidud põhjaliku diagnostika käigus, 7 puudust olid tuvastatud sõidukis.

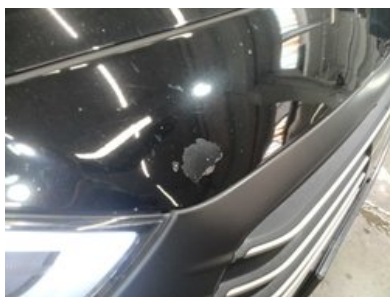
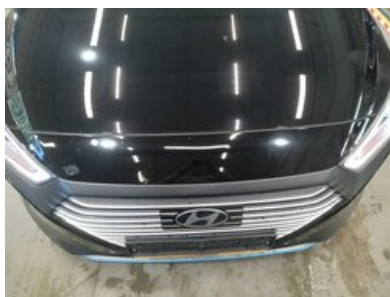
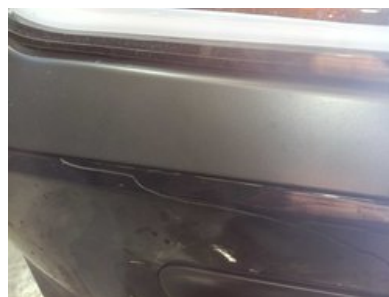
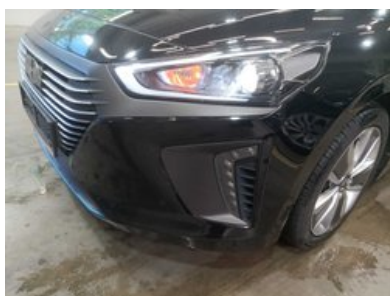
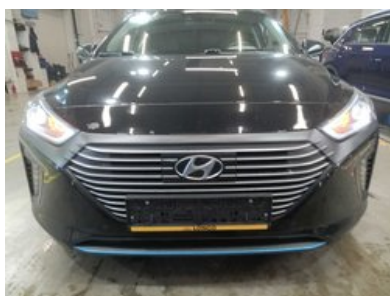
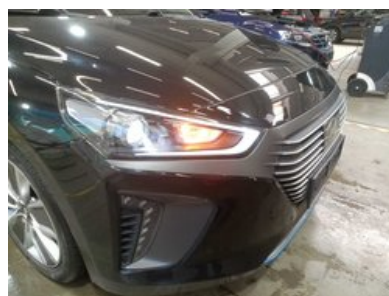
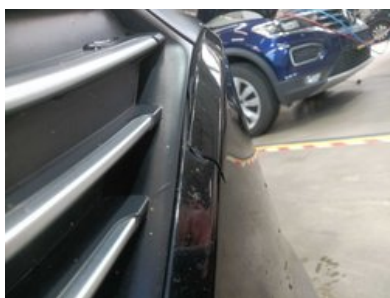
### ✓ 1. Esiosa: Esistange - Seisukord ja Joondus

- ✓ 1. Esipõrkekaitse Värvimine

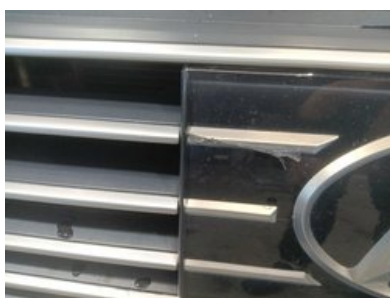
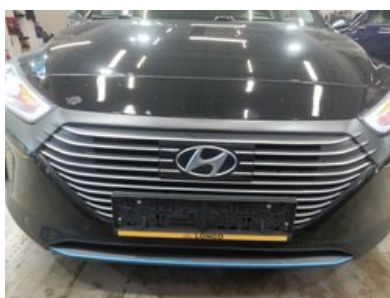
### ✓ 2. Esiosa: Esivõre - Seisukord

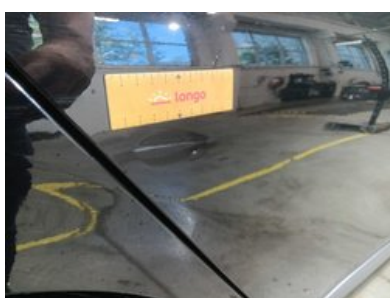
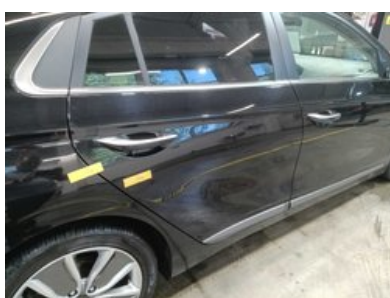
### ✓ 3. Külg: Vasak ja Parem Külg - Nähtavad Kahjustused ja Kriimustused

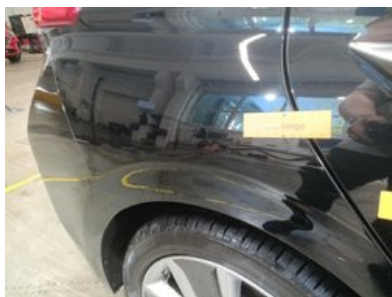
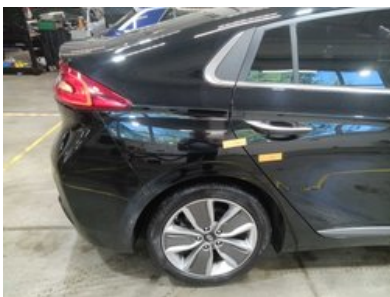
✓ **4. Külg:** Vasak ja Parem Külg - Nähtavad Kahjustused ja Kriimustused

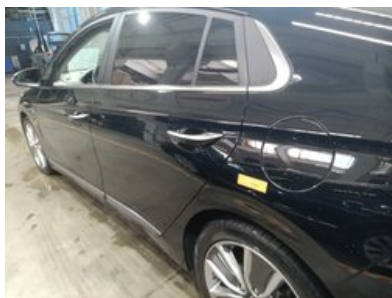
✓ **5. Külg:** Vasak ja Parem Külg - Nähtavad Kahjustused ja Kriimustused

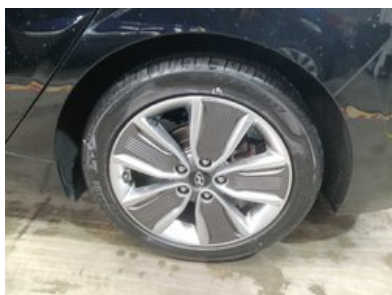
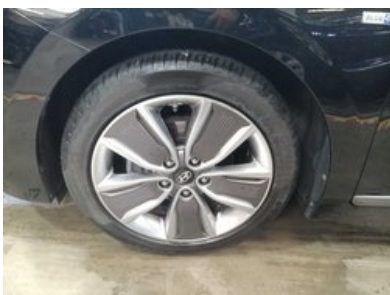
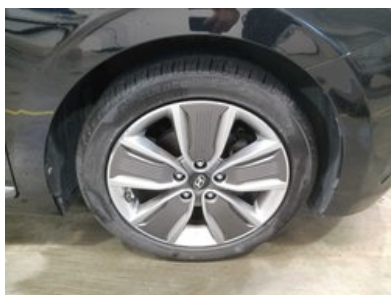
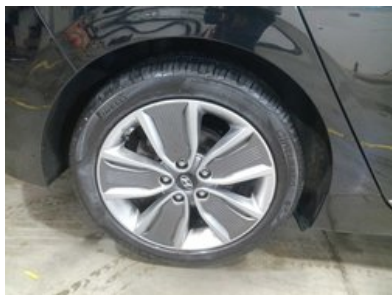
✓ **6. Külg:** Veljed - Seisukord
